OBRAS PLUVIALES

2015-2018

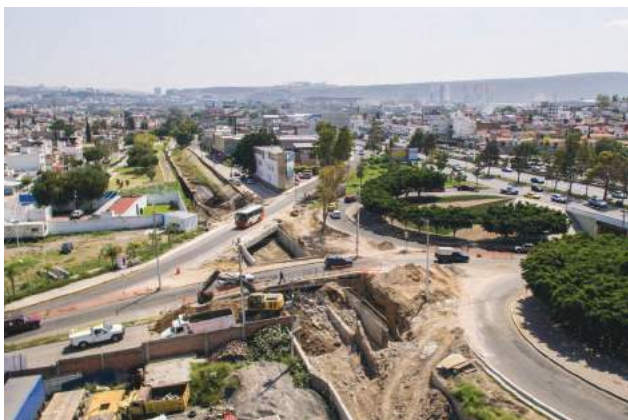
Imagen 2. Panorámica de la obra 2016-0100. ▲
Fuente: *Elaboración propia.*

Para este caso se realizaron tres obras, las que a continuación se describen en la obra 2016-0100; se mejoró el paso del dren Cimatario ampliándolo en su alcantarilla que cruza los dos carriles de Avenida Pasteur sin modificar su movilidad en carriles de circulación, banquetas y elementos de protección para el peatón. Para la realización de esta obra se ocuparon 400 m³ de concreto simple para la plantilla, 112 m³ de zampeado de mampostería de piedra braza, asentada y juntada con mortero, 212 m² de banqueta de adoquín de cantera, 120 ml de guarnición trapezoidal de concreto hidráulico. Al aumentar la capacidad hidráulica de este dren se beneficiaron al menos nueve colonias.

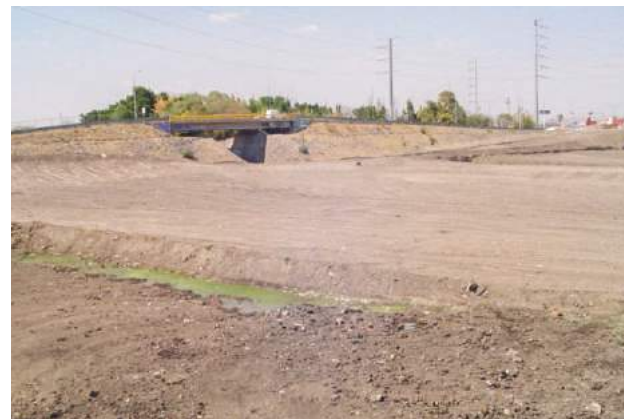
▲ **Imagen 4.** Obra 2017-0034.
Fuente: Elaboración propia.

Considerando muy importante tener un espacio donde ocurran las aguas una vez conducidas se ha hecho el desazolve de varios bordos dentro del municipio, lo que da seguridad a la población al contener las fuertes crecientes que después se derivan en forma regulada o se almacena para la época de estiaje. Entre otros la obra 2017-0034, que es el bordo argentino y que ayuda a regular el dren Cimatario I, en el que se extrajeron cerca de seis mil metros cúbicos de azolve, se volvió a conformar el terraplén del bordo y se reforzó la vialidad, sin dejar de mencionar el desmonte de material vegetal que se hace en estos casos por los accesos de agua. Este tipo de trabajo se hizo en los bordos mencionados anteriormente.

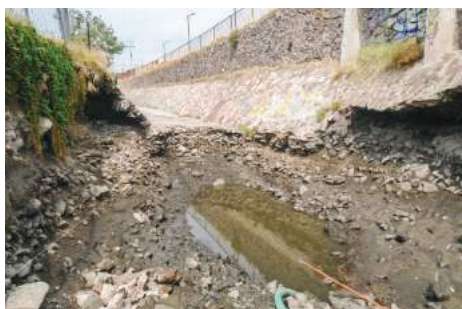
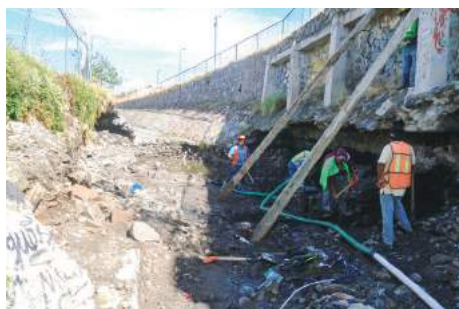
2015-0337. Rehabilitación del dren peñuelas, atrás del parque Querétaro 2000. (Ver **Anexo 2**)

Acciones: Realizando un trabajo a mano, a base de zampeado con mampostería de piedra braza, para brindar mayor protección y mejor funcionamiento hidráulico.

Imagen 5. Antes de la Obra 2015-0337.

Imagen 6. Proceso de la Obra 2015-0337.

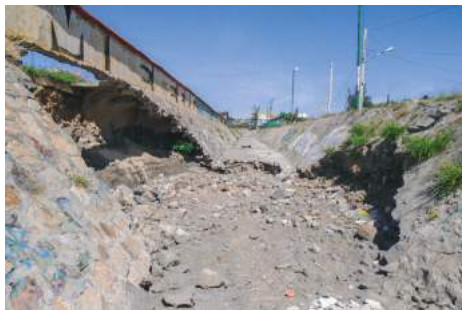
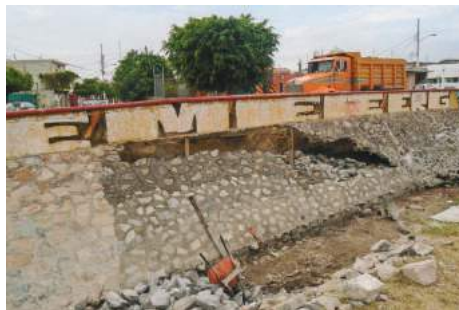
2015-0339. Rehabilitación del dren peñuelas, en el tramo calle estibadores al bordo Benito Juárez. (Ver **Anexo 3**).

Acciones: Se rehabilitó con mampostería de piedra, el piso del dren en 357 m², 41 m³ de muro en el hombro del dren y 73 m² de zampeado.

Imagen 7. Antes de la Obra 2015-0339.

Imagen 8. Proceso de la Obra 2015-0339.

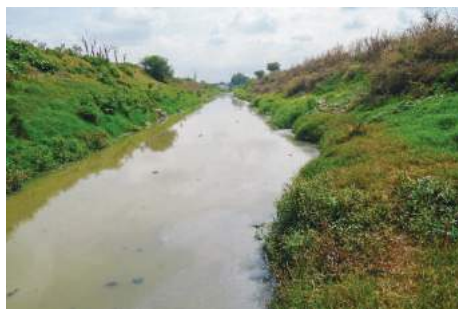
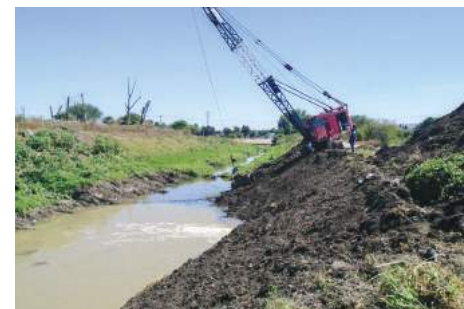
Imagen 9. Antes de la Obra 2015-0346.

Imagen 10. Proceso de la Obra 2015-0346.

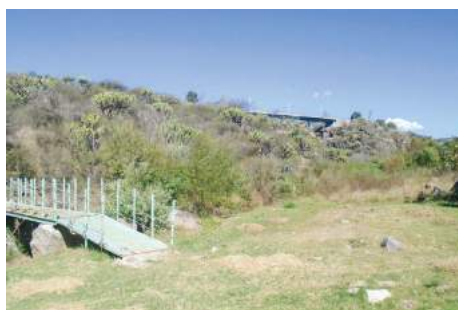
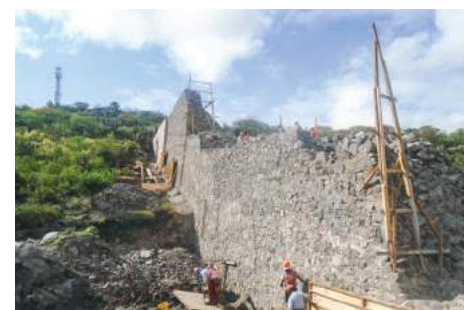
2015-0366. Proyecto construcción de la presa del salto. (Ver **Anexo 5**).

Imagen 11. Antes de la Obra 2015-0366.

Imagen 12. Proceso de la Obra 2015-0366.

En la Delegación Santa Rosa Jáuregui se realizó la obra: 2015-0366 Proyecto construcción de la presa el salto. Y beneficio a 5,000 habitantes. Con una cortina de 20 m. De altura se pretende retener 300 mil m³ de agua, con lo que evitará daños a cerca de 80 colonias en la parte baja de esta.

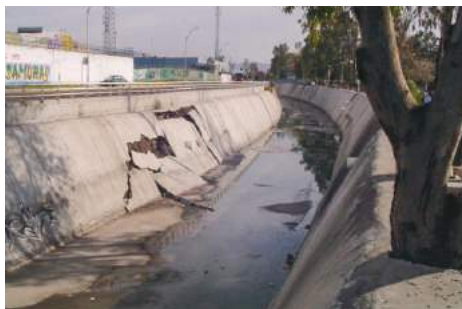
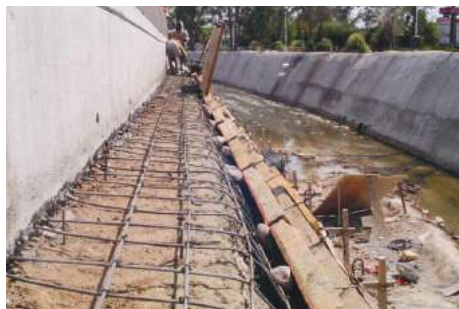
2016-0002. Rehabilitación del talud en cuerpo oriente del dren El Arenal sobre av. Revolución, frente a la entrada a San Pedro Mártir. (Ver **Anexo 6**).

Acciones: Realizándose con concreto para el talud de pendiente muy vertical, que presentaba erosiones severas.

Imagen 13. Antes de la Obra 2016-0002.

Imagen 14. Proceso de la Obra 2016-0002.

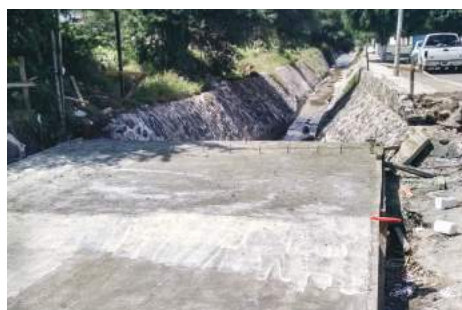
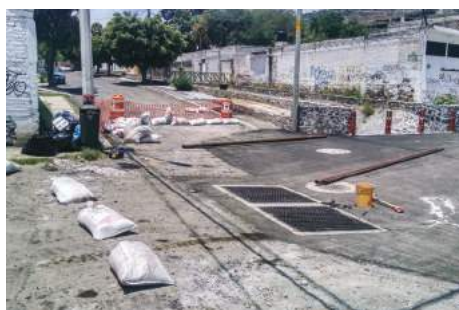
2016-0022. Construcción de puente sobre el dren peñuelas, en la calle torneros. (Ver **Anexo 7**).

Acciones: Necesario también para que fuera posible el cruce peatonal y vehicular de este dren, sobre todo en época de lluvias y construido de concreto asfáltico de 13 metros lineales y 93 m de guarniciones y banquetas.

Imagen 15. Antes de la Obra 2016-0022.

Imagen 16. Proceso de la Obra 2016-0022.

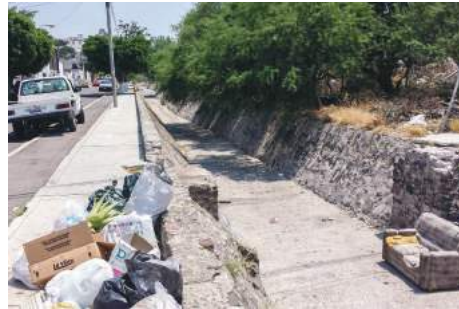
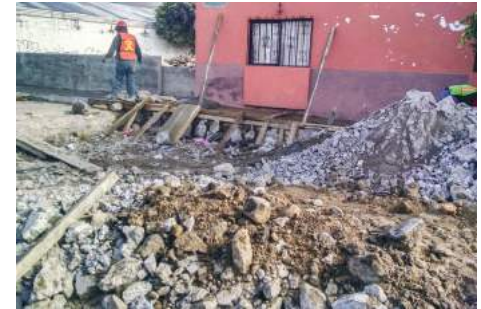
2016-0037. Construcción de puente sobre el dren peñuelas, en la calle de Albañiles. (Ver **Anexo 8**).

Acciones: El cual permite el cruce peatonal y vehicular del dren con una superficie de rodamiento de 12 m lineales de concreto asfáltico y 50 m de banquetas y guarniciones.

Imagen 17. Antes de la Obra 2016-0037.

Imagen 18. Proceso de la Obra 2016-0037.

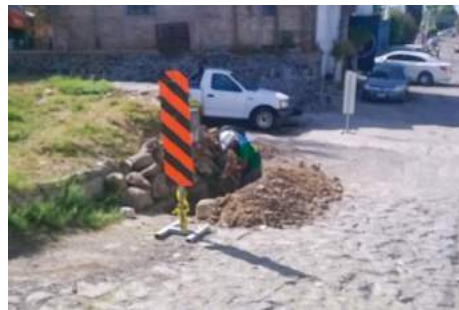
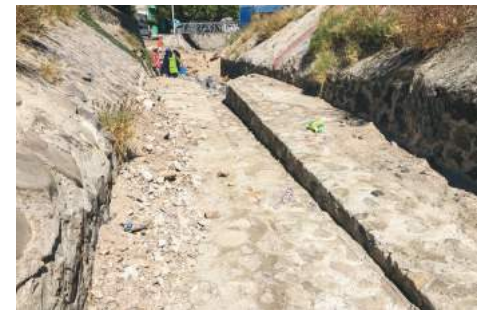
2016-0038. Construcción de puente sobre el dren Peñuelas, en la calle Estibadores. (Ver **Anexo 9**).

Acciones: Con 306 m² de concreto asfáltico y 77 m de banqueteta y guarniciones quedando para permitir el cruce de vehículos y peatones en este dren.

Imagen 19. Antes de la Obra 2016-0038.

Imagen 20. Proceso de la Obra 2016-0038.

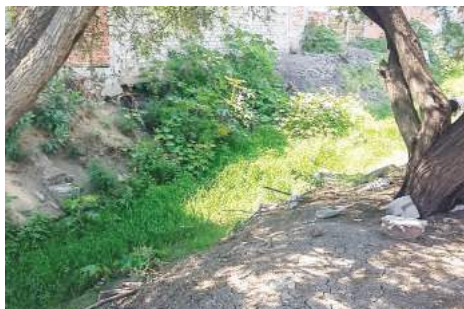
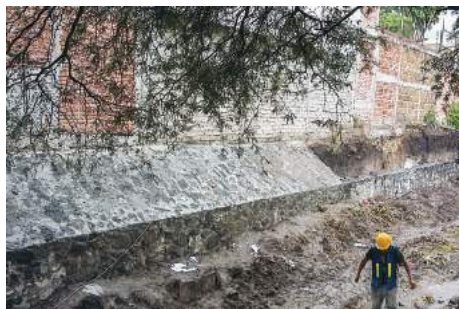
2016-0081. Ademado del dren pluvial zona oriente a un costado de la calle el Palomar, en Colinas del Cimatario. (Ver **Anexo 10**).

Acciones: Se utilizó maquinaria para llegar al desplante, donde se compactó y se realizó un zampeado de mampostería de piedra braza de 60 m^3 en piso y 76 m^3 en muros juntoado con mortero. Con esta obra se evitó el deslave en varias viviendas.

Imagen 21. Antes de la Obra 2016-0081.

Imagen 22. Proceso de la Obra 2016-0081.

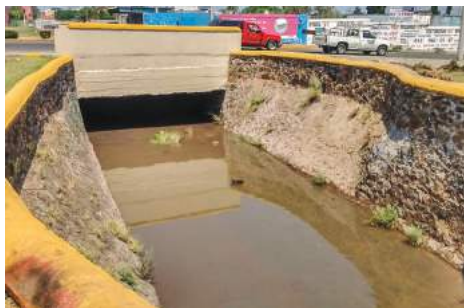
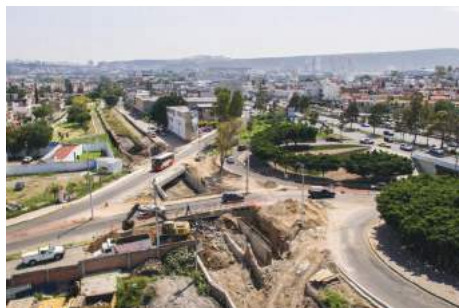
2016-0100. Mejoramiento de la capacidad conductiva del dren Cimatario I. (Ver **Anexo 11**).

Acciones: En el cruce con Luis Pasteur. Se aumentó la capacidad de conducción para evitar el desbordamiento del agua en esta zona, respetando el funcionamiento de la movilidad al reparar los carriles de circulación y banquetas. Beneficiando las colonias de Valle Alameda, el Laurel, Andalucía Residencial, Alameda, Mercurio, Villas del Sol, Panorámico, Villas del Sur y Aragón.

Imagen 23. Antes de la Obra 2016-0100.

Imagen 24. Proceso de la Obra 2016-0100.

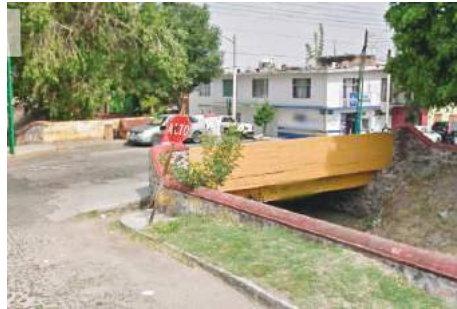
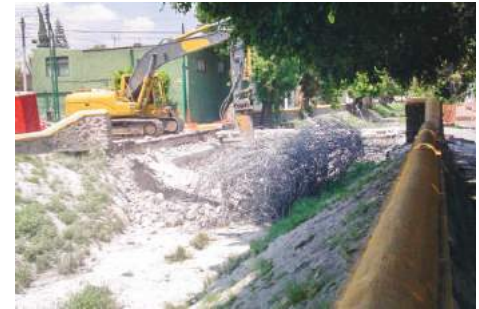
Imagen 25. Antes de la Obra 2016-0101.

Imagen 26. Proceso de la Obra 2016-0101.

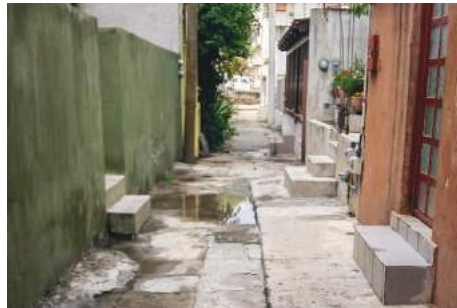
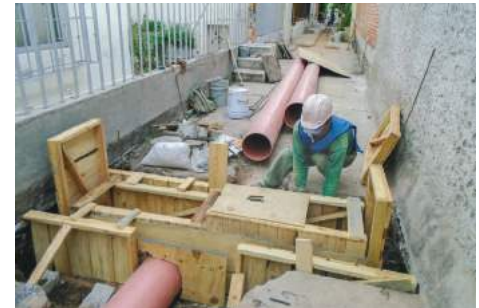
2016-0116. Construcción de drenaje pluvial en el andador Diego Rivera. (Ver **Anexo 13**).

Imagen 27. Antes de la Obra 2016-0116.

Imagen 28. Proceso de la Obra 2016-0116.

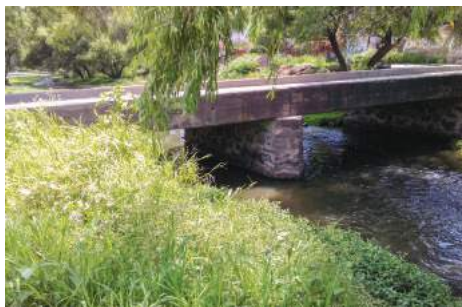
2016-0126. Construcción de puente peatonal sobre el dren El Arenal.
(Ver **Anexo 14**)

Acciones: Con una longitud de 20 m con en estructura de acero con barandal de protección que les da beneficio a 355 habitantes de la comunidad de Jurica Pueblo.

Imagen 29. Antes de la Obra 2016-0126.

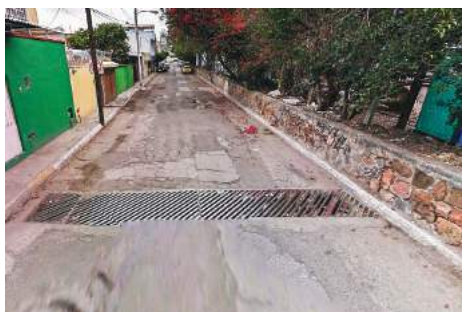
Imagen 31. Antes de la Obra 2016-0129.

Acciones: Con el objeto de evitar las precipitaciones provenientes de calles aledañas. Se realizó esta obra de 7 m de longitud y pozo con caída, dando salida con 173 m de longitud con tubería de PVC hacia el colector, con la cual se beneficiaron a 750 personas.

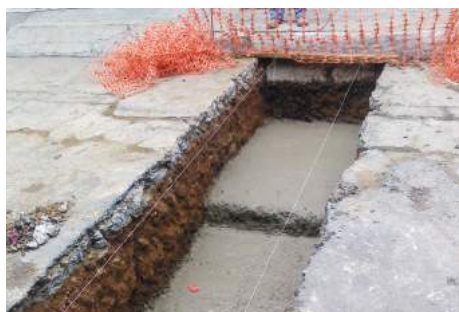
Imagen 32. Proceso de la Obra 2016-0129.

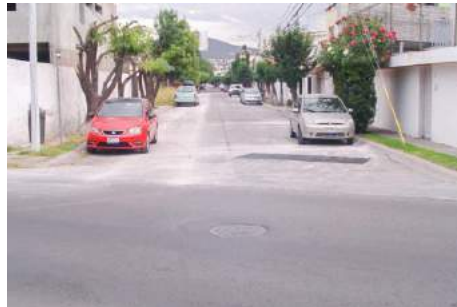
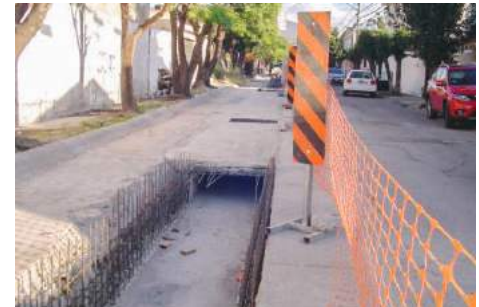
Imagen 33. Antes de la Obra 2016-0143.

Imagen 34. Proceso de la Obra 2016-0143.

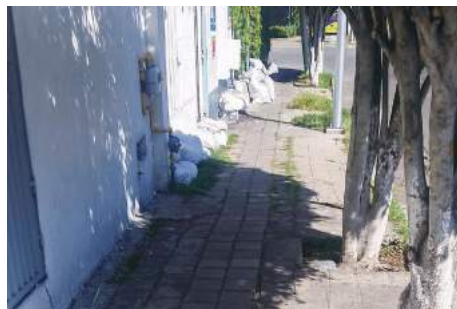
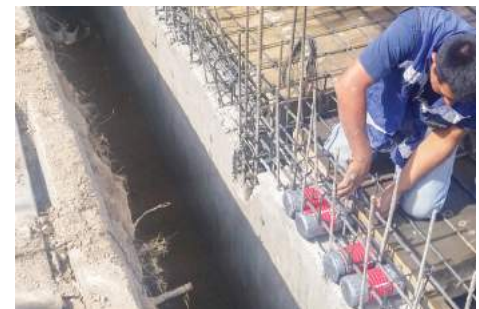
2016-0144. Construcción de cárcamo de rebombeo en calle Gustavo Adolfo Becker. (Ver **Anexo 17**)

Imagen 35. Antes de la Obra 2016-0144.

Imagen 36. Proceso de la Obra 2016-0144.

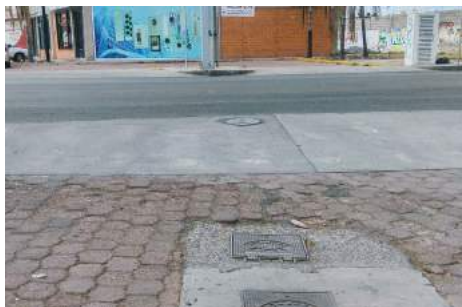
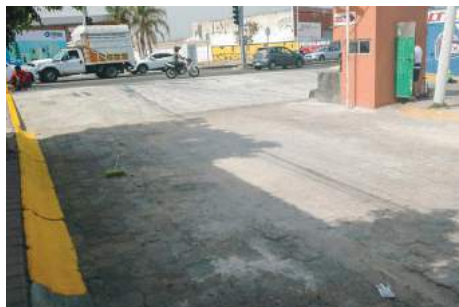
2016-0240. Tope hidráulico en colonia los Molinos II. (Ver **Anexo 18**)

Acciones: Ante la necesidad en tiempos de lluvias por la precipitación de aguas provenientes de la calle Epigmenio González se construyó este tope y así desviarlas hacia el cárcamo más cercano.

Imagen 37. Antes de la Obra 2016-0240.

Imagen 38. Proceso de la Obra 2016-0240.

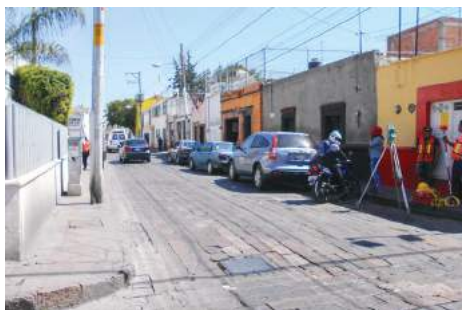
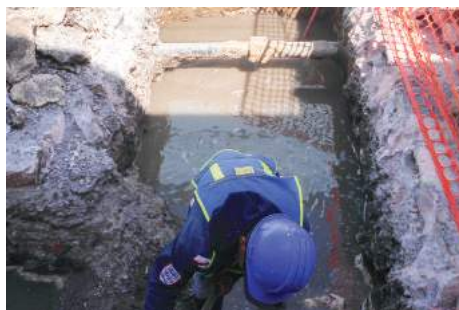
2016-0241. Construcción de colector pluvial y torrenteras en el cruce de las calles José Ma. Pino Suárez y Nicolás Campa. (Ver **Anexo 19**)

Acciones: Pretendiendo terminar con las afectaciones que se presentan en esta zona en épocas de lluvias se construyeron 6 alcantarillas conectadas al dren existente de 30 cm de diámetro.

Imagen 39. Antes de la Obra 2016-0241.

Imagen 40. Proceso de la Obra 2016-0241.

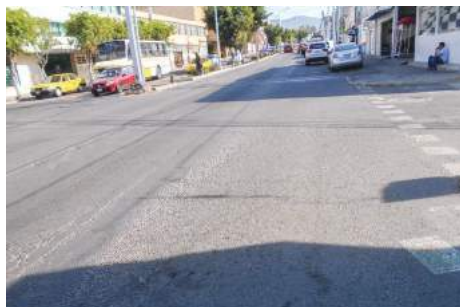
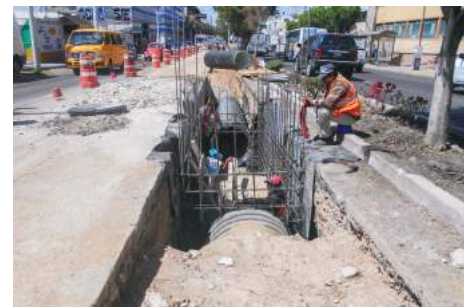
Imagen 41. Antes de la Obra 2016-0243.

Imagen 42. Proceso de la Obra 2016-0243.

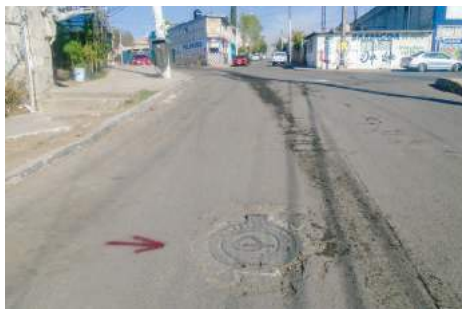
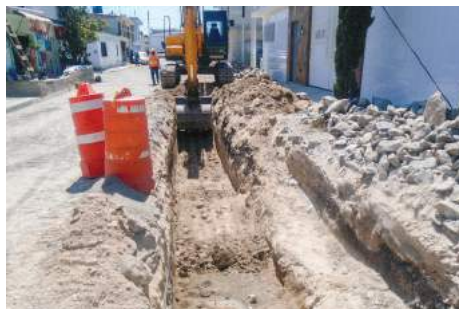
◀ **Imagen 45 y 46.**

Acciones: Mediante 586 m de tubería de polietileno de alta densidad de
24 pulgadas de diámetro con la construcción de 10 torrenteras de con-
creto armado, aliviando las molestias que causan las avenidas de agua
en época de lluvias.

Imagen 45. Antes de la Obra 2016-0245.

Imagen 46. Proceso de la Obra 2016-0245.

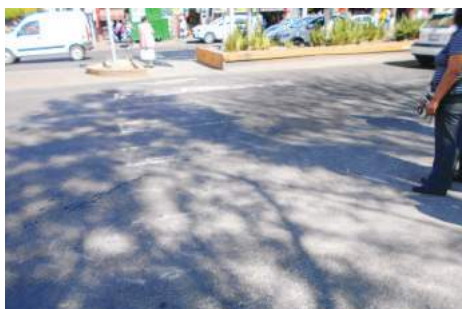
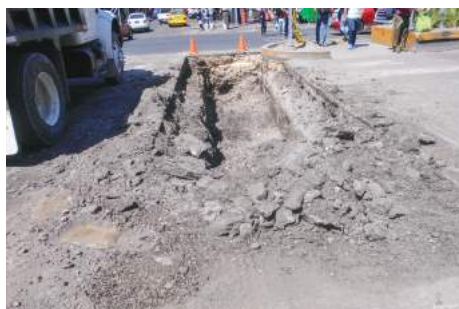
◀ **Imagen 47 y 48.**

Acciones: Mediante la construcción de 6 torrenteras conectadas por
medio de tubería de 45 cm de diámetro con colector sección cajón y
conectado al cárcamo de la alameda, pretendiendo disminuir el tiempo
de desalojo del agua, producto de las lluvias en este tramo de avenida
por demás importante.

Imagen 47. Antes de la Obra 2016-0246.

Imagen 48. Proceso de la Obra 2016-0246.

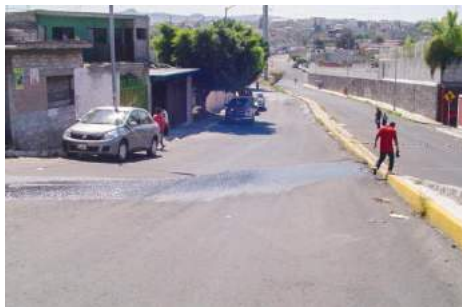
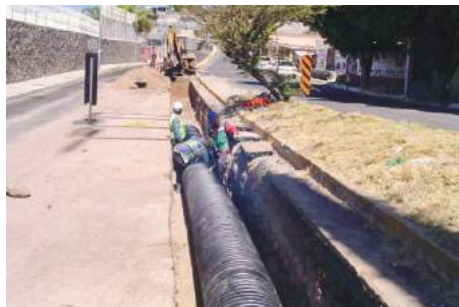
◀ **Imagen 53 y 54.**

Acciones: Para evitar inundaciones en la colonia Reforma Agraria se construyó un colector de sección cajón con concreto armado de 50 x 80 cm y longitud de 450 m. Con 2 torrenteras en puntos clave y así conectarlo al dren Cimatario II.

Imagen 53. Antes de la Obra 2016-0249.

Imagen 54. Proceso de la Obra 2016-0249.

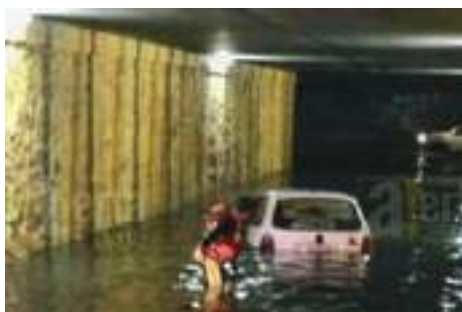
Imagen 55. Antes de la Obra 2016-0263.

Acciones: Ante la grande problemática pluvial que se presentaba en este lugar, se optó por construir una torrentera del ancho del puente, dándole salida con una tubería de 91 cm de diámetro con longitud de 253 m. Y llevarlo por gravedad al dren Cimatario I con 7 pozos de visita en su trayecto, para así minimizar el problema.

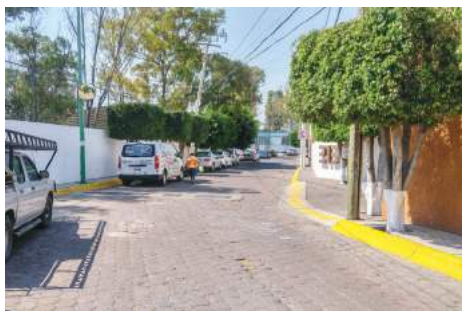
◀ **Imagen 61 y 62.**

Acciones: Un gran encharcamiento era el que tenían los vecinos de esta calle y que conecta la Av. Constituyentes con el Frac. Quintas del Marqués. Por lo que se construyeron 2 torrenteras, dándole salida al agua hacia el dren existente sobre la calle Profesores, mediante 390 m. De tubería de 45 cm. De diámetro de PEAD pluvial corrugada, lo que solucionó en gran medida el problema.

Imagen 61. Antes de la Obra 2016-0269.

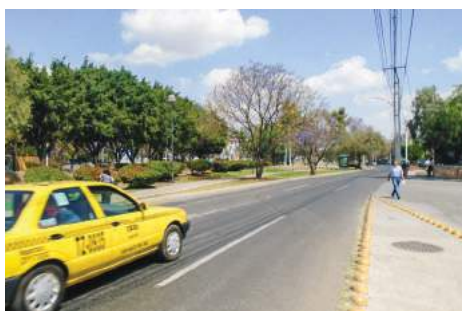
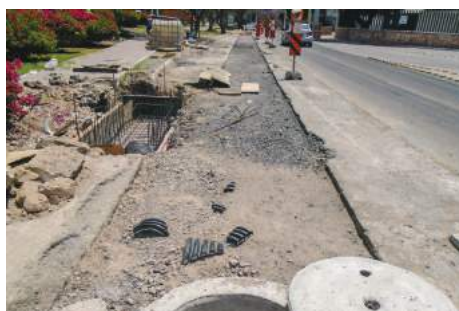
◀ **Imagen 63 y 64.**

Acciones: Se construyó un colector de 310 m. De base de tubo de polietileno de alta densidad con diámetro de 76 cm. Con varias acometidas de agua y así aminorar las afectaciones provocadas por las lluvias, conduciéndola en el sentido manufactura a invierno y evitar que corra superficialmente.

Imagen 63. Antes de la Obra 2016-0270.

Imagen 64. Proceso de la Obra 2016-0270.

Imagen 159. En la Colonia Fraccionamiento Residencial Claustros del Parque de la Delegación Centro Histórico se realizó la obra: 2016-0270 Desalojo pluvial de la calle Epigmenio González cuerpo sur de Manufactura a Invierno, con el objeto de aminorar afectaciones y daños que ocasionan las lluvias se construyeron varias torrenteras que desembocan a un colector lo cual se espera evite la circulación superficial del agua y se pueda tener un mejor tránsito, tanto de personas como de vehículos, lo que beneficiará a 55,000 habitantes.

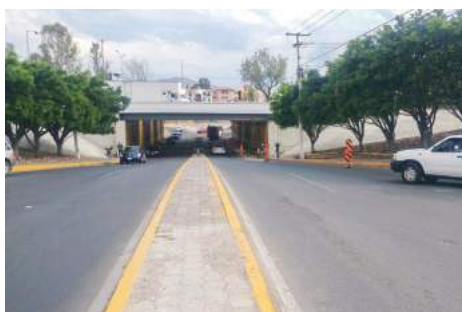
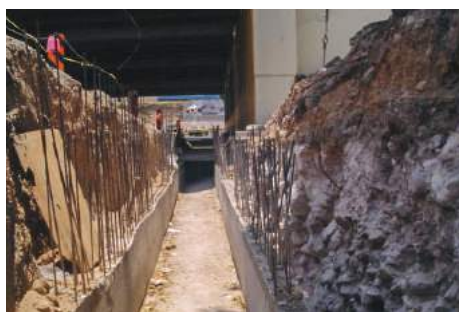
◀ **Imagen 69 y 70.**

Acciones: Graves problemas afectaban este sitio con la presencia de la lluvia, por lo que se construyó esta obra en la que se instalaron 3 bombas sumergibles de 5 HP cada una, con un sistema eléctrico automatizado y colocación de tubería de 6 y 12 pulgadas que conduce hacia el dren Cimatario I.

Imagen 69. Antes de la Obra 2016-0274.

Imagen 70. Proceso de la Obra 2016-0274.

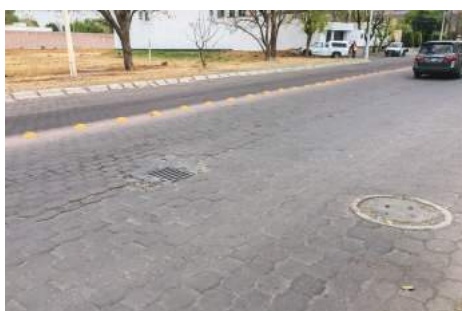
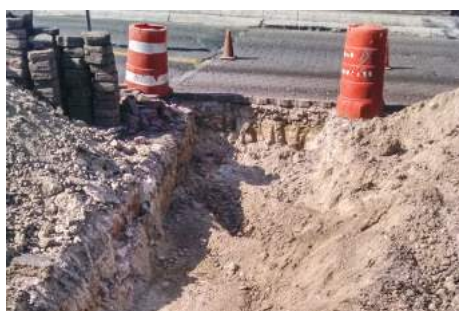
◀ **Imagen 71 y 72.**

Acciones: Con el objetivo de fortalecer la infraestructura pluvial se colocaron estas con 3 pozos de visita y tratar de aliviar los encharcamientos conduciendo el agua hacia el dren El Arenal.

Imagen 71. Antes de la Obra 2016-0275.

Imagen 72. Proceso de la Obra 2016-0275.

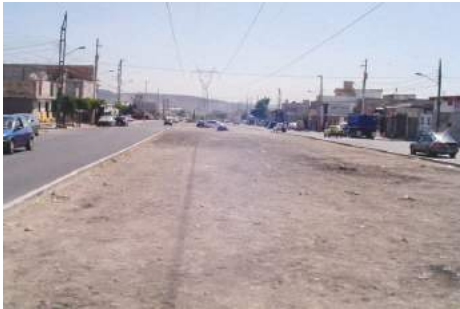
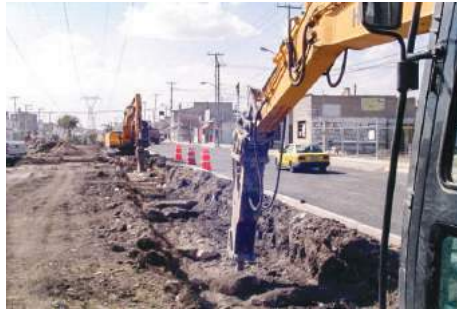
◀ **Imagen 77 y 78.**

Acciones: Para desalojar el agua que corre superficialmente sobre estas avenidas se construyeron 2 km. De canal trapecial con mamposteo (3,453 m³) y en el cruce con la calle, Monte Sión 1,303 m³ de concreto premezclado en una sección de cajón, esperando se tenga un mejor desfogue el paso del agua en esta zona.

Imagen 77. Antes de la Obra 2017-0010.

Imagen 78. Proceso de la Obra 2017-0010.

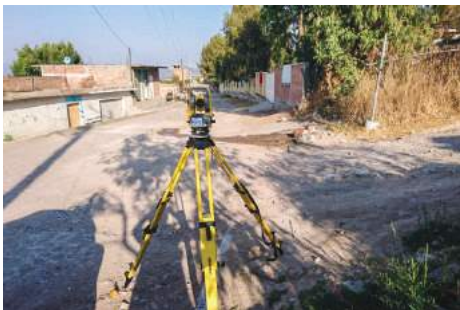
◀ **Imagen 79 y 80.**

Acciones: Ante el problema del agua que corre superficialmente por la calle México, se construyó una alcantarilla con longitud de 15 m. De concreto hidráulico, con rejilla Irving, desfogándola al arroyo natural existente para aumentar la seguridad en época de lluvias.

Imagen 79. Antes de la Obra 2017-0017.

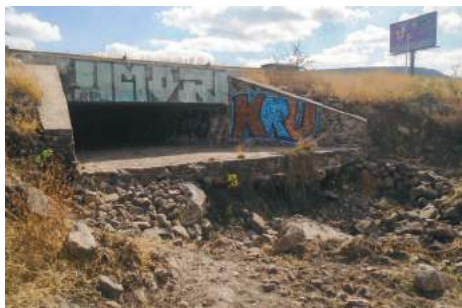
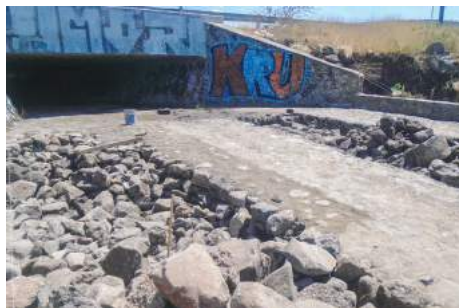
◀ **Imagen 85 y 86.**

Acciones: Pretendiendo beneficiar la colonia Jurica y la zona industrial y comercial del Salitre, se retiraron 15,881 m³ y se repararon 150 m³ de mamposteado con piedra braza, dejando libre la salida hacia el dren Jurica, buscando el buen funcionamiento de este.

Imagen 85. Antes de la Obra 2017-0036.

Imagen 86. Proceso de la Obra 2017-0036.

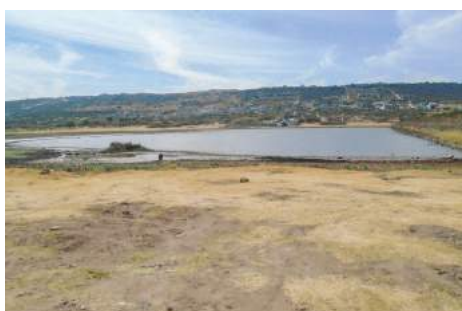
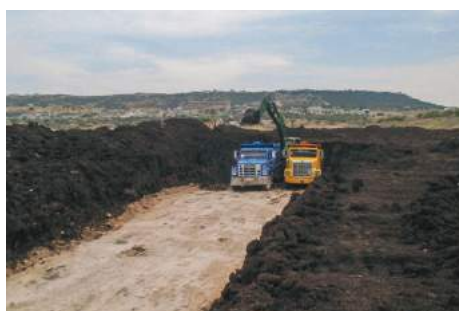
◀ **Imagen 87 y 88.**

Imagen 87. Antes de la Obra 2017-0037.

Imagen 88. Proceso de la Obra 2017-0037.

Acciones: Se buscó beneficiar las colonias; el Salitre, Cuitláhuac y Raquet Club y para ello se extrajeron 26, 000 m³ de azolve, se hizo un despalme de 9, 942 m³ y el desmonte de 6,508 m². Obteniendo así un mejor funcionamiento del mencionado bordo.

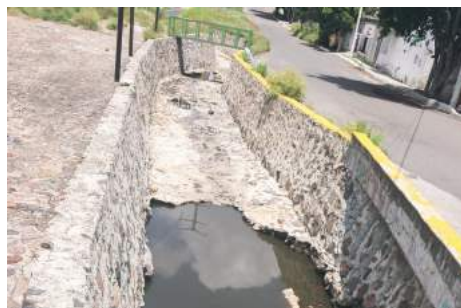
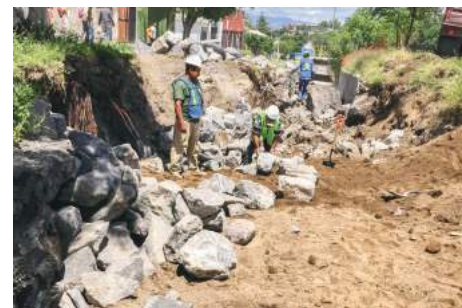
Imagen 89 y 90. ▶

Imagen 89. Antes de la Obra 2017-0058.

Imagen 90. Proceso de la Obra 2017-0058.

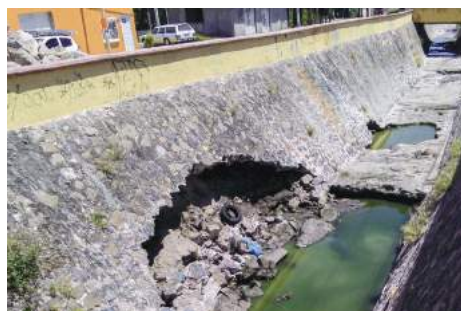
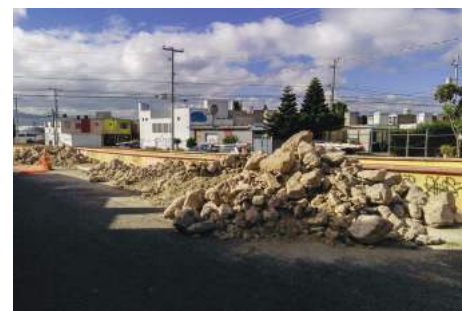
Imagen 91 y 92. ▶

Imagen 91. Antes de la Obra 2017-0060.

Imagen 92. Proceso de la Obra 2017-0060.

2017-0060. Reparación de plantilla, talud y banquetas en dren Peñuelas. (Ver **Anexo 45**)

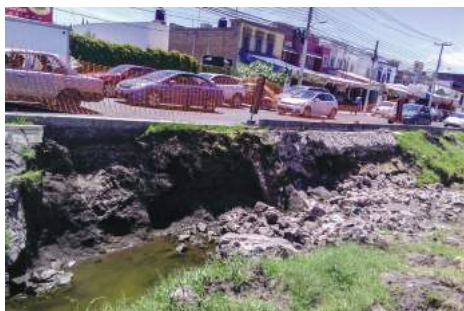
Imagen 93. Antes de la Obra 2017-0062.

Acciones: Ante el peligro de un deslave sobre esta importante vía, fue necesaria la reparación inmediata de este, con un zampeado de piedra braza y reposición del pavimento asfáltico, para mantener la funcionalidad en esta avenida.

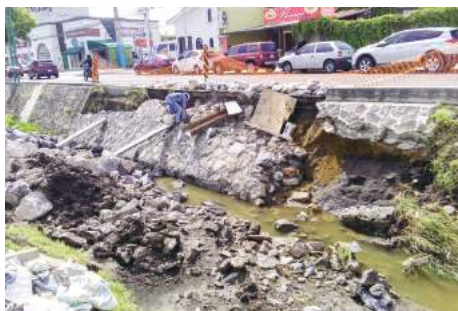
Imagen 94. Proceso de la Obra 2017-0062.

2017-0062. Reparación de talud de dren Epigmenio González. (Ver **Anexo 46**)

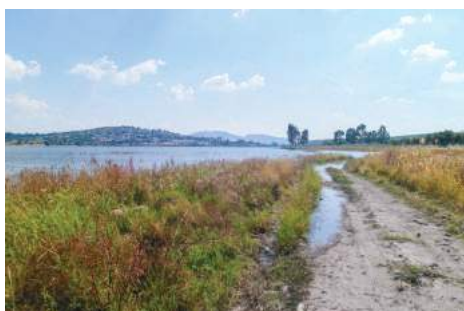
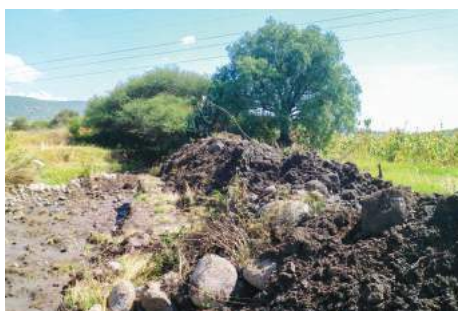
◀ **Imagen 95 y 96.**

Imagen 95. Antes de la Obra 2017-0106.

Imagen 96. Proceso de la Obra 2017-0106.

2017-0106. Desazolve de la presa Santa Catarina. Este proyecto está por regularizarse. (Ver **Anexo 47**)

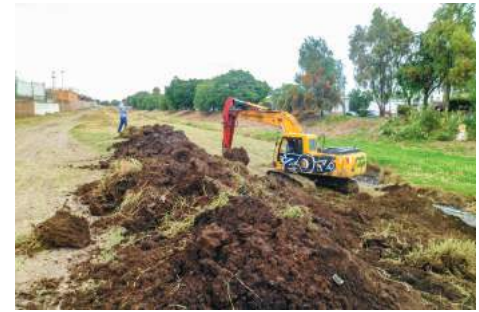
Imagen 98. Proceso de la Obra 2017-0107.

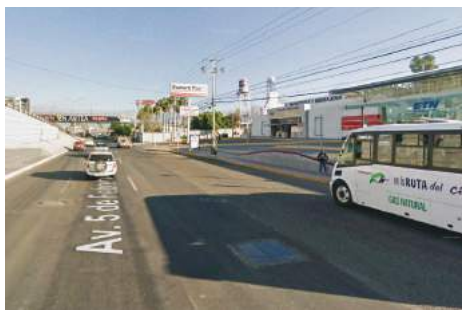
Imagen 101. Antes de la Obra 2017-0138.

Acciones: Se construyó el receptor de infiltración pluvial en la bahía frente a la terminal de autobuses de av. 5 de febrero, que incluyó rejillas de captación.

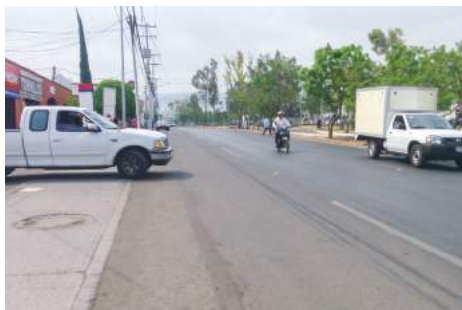
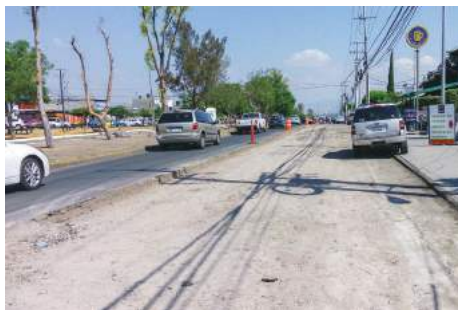
◀ **Imagen 103 y 104.**

Imagen 103. Antes de la Obra 2017-0147.

Imagen 104. Proceso de la Obra 2017-0147.

Acciones: El agua siempre busca su cauce, por ese motivo en la Av. Del Parque se rectificó la cinta asfáltica para que el agua encontrara su cauce y no se quedara estancada.

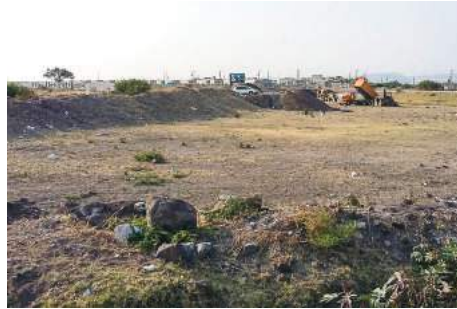
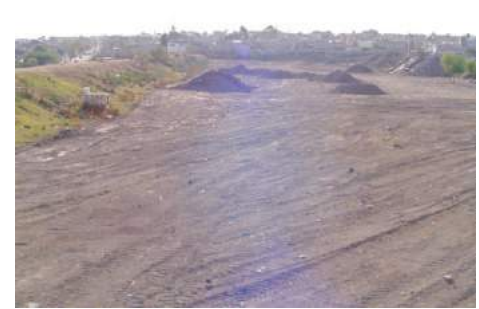
Imagen 105 y 106. ▶

Imagen 105. Antes de la Obra 2017-0171.

Imagen 106. Proceso de la Obra 2017-0171.

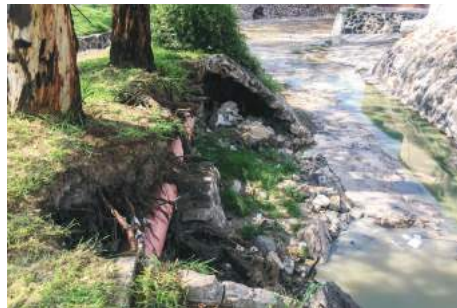
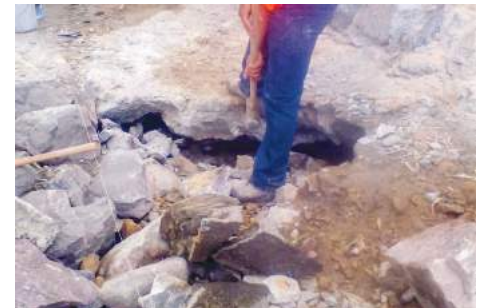
Imagen 107 y 108. ▶

Imagen 107. Antes de la Obra 2017-0213.

Imagen 108. Proceso de la Obra 2017-0213.

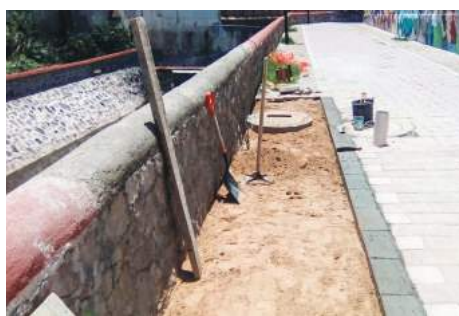
Imagen 112. Proceso de la Obra 2017-0215.

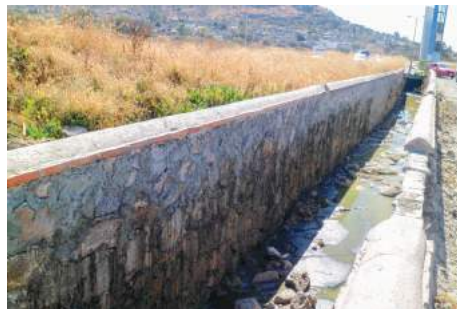
Imagen 115. ▶

Imagen 115. Antes de la Obra 2017-0240.

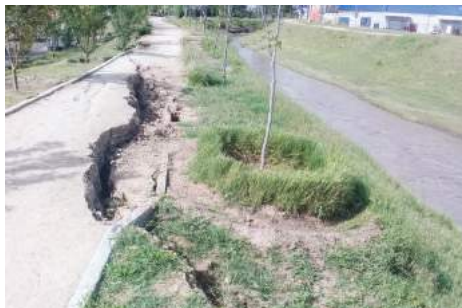
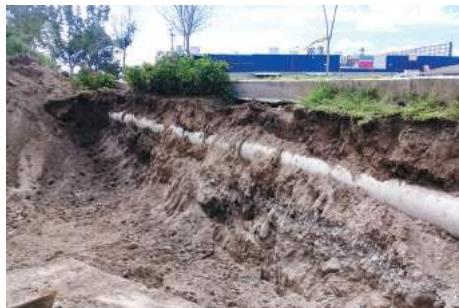
◀ **Imagen 116 y 117.**

Imagen 116. Antes de la Obra 2017-0243.

Imagen 117. Proceso de la Obra 2017-0243.

Acciones: Se retiró la vegetación de los taludes y del piso del río para evitar la acumulación de desechos por el arrastre de las aguas pluviales, dragando el río para desazolvarlo y conformando los taludes rescatando la sección hidráulica con un área de 376.39 m².

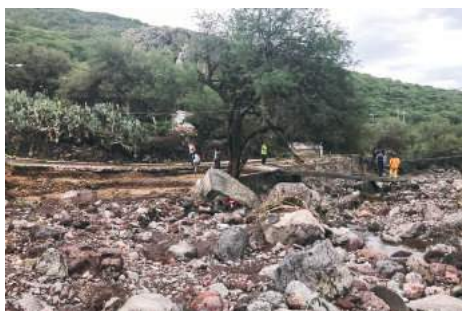
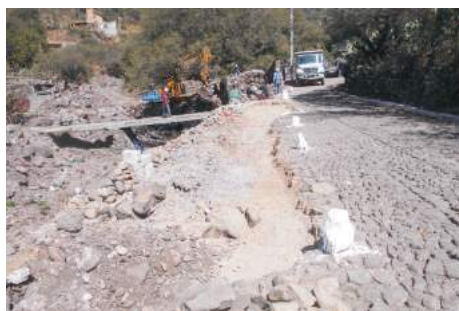
◀ **Imagen 118 y 119.**

Imagen 118. Antes de la Obra 2017-0259.

Imagen 119. Proceso de la Obra 2017-0259.

Acciones: Se reparó muro de contención en el arroyo de la comunidad el Obraje con mampostería de piedra braza asentada y con junta de motero con volumen de 355.2 m³ y se reconstruyó calle afectada con pavimento de empedrado asentado y con junta de mortero en área de 158.36 m².

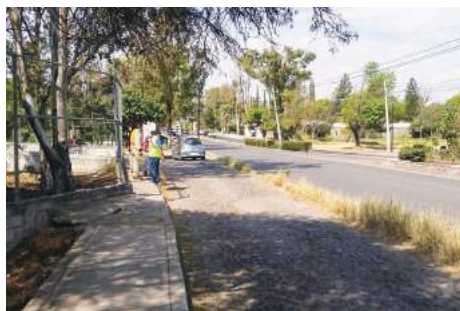
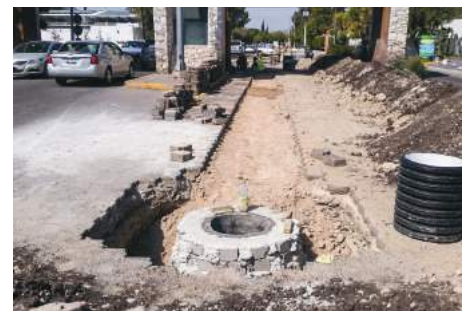
Imagen 120 y 121. ►
Fuente: *Elaboración Propia*

Imagen 120. Antes de la Obra 2017-0260.

Imagen 121. Proceso de la Obra 2017-0260.

Acciones: Se mejoró el funcionamiento del dren en acceso a Jurica Campestre, con la construcción de un cárcamo de rebombeo, incluye equipamiento electromecánico y construcción de colector pluvial con longitud de 218.02 metros.

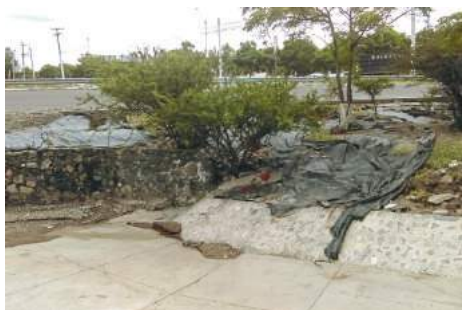
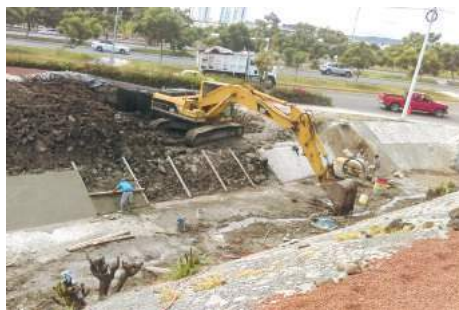
◀ **Imagen 122 y 123.**

Imagen 122. Antes de la Obra 2017-0270.

Imagen 123. Proceso de la Obra 2017-0270.

Acciones: Se desazolvó el interior de la sección hidráulica del dren con volumen de 123.75 m³, se construyó cuneta y arropo de talud con empedrado de 15 cm de espesor, con piedra bola para empedrar, asentada y con junta con mortero en área de 407.52 m².

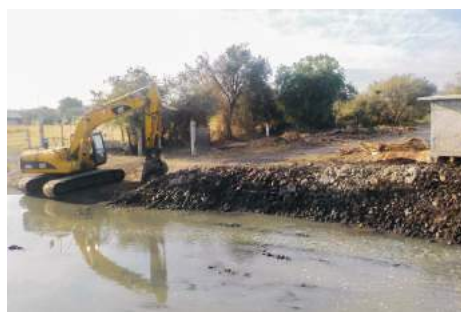
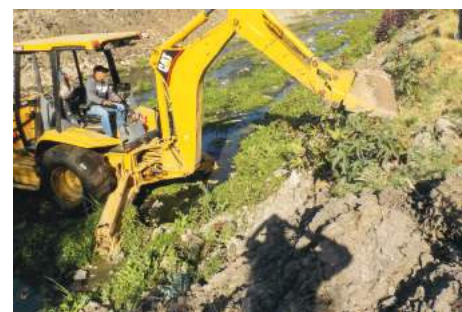
Imagen 124 y 125. ▶

Imagen 124. Antes de la Obra 2018-0008.

Imagen 125. Proceso de la Obra 2018-0008.

Acciones: Se realizó despalme a máquina de un área total de 26,250 m² de terreno a cada lado del eje del dren, quitando la capa vegetal inservible y la basura que se encontró, este material se depositó en los márgenes de los hombros, evitando obstruir los pasos vehiculares y/o peatonales existentes.

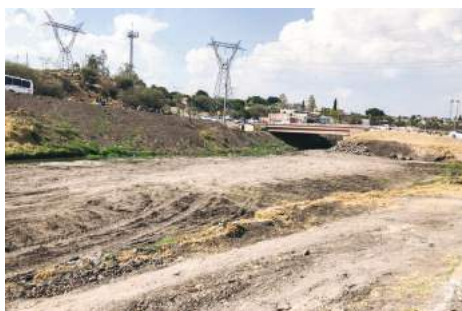
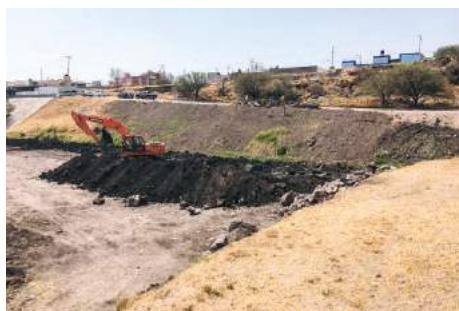
◀ **Imagen 126 y 127.**

Imagen 126. Antes de la Obra 2018-0016.

Imagen 127. Proceso de la Obra 2018-0016.

Acciones: Se realizó despalme a máquina con un volumen de 1,997.91 m³ de terreno, se construyó muro de mampostería de piedra braza con volumen de 609.35 m³ para aumentar capacidad conductiva del dren y se mejoró la captación de escurrimientos pluviales a base de la construcción de lavadero de concreto premezclado con longitud de 21 metros.

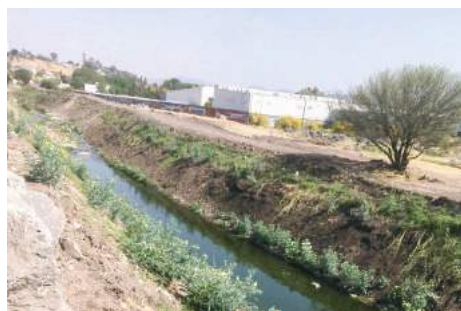
Imagen 128. ▶

Imagen 128. Antes de la Obra 2018-0017.

Acciones: Se construyó el revestimiento del dren El Arenal mediante un zampeado de mampostería con volumen de 4,004.70 m³ lo que mejora su capacidad conductiva en este tramo y se mejoró la captación de escurrimientos pluviales a base de la construcción de lavadero de concreto premezclado con longitud de 16 metros.

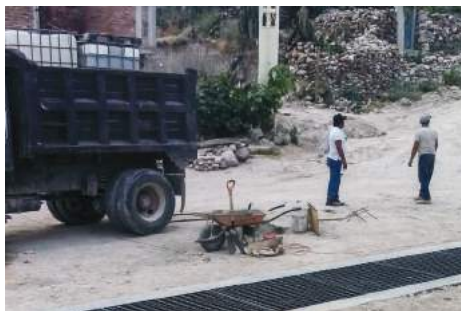
Imagen 130. En la colonia la Versolilla de la Delegación Santa Rosa Jáuregui se realizó la obra: 2017-0017 alcantarilla en comunidad de la Versolilla, y beneficio a 1,750 habitantes. La cual desalojará el agua que corre superficialmente por las calles y conducirla al arroyo natural existente.

Después de la Obra 2017-0017.

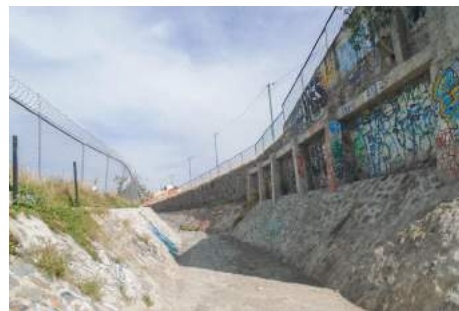
Imagen 131. En la Colonia Peñuelas de la Delegación Epigmenio González se realizó la obra: 2015-0337. Rehabilitación de dren Peñuelas, atrás del Parque Querétaro 2000, y beneficio a 1,500 habitantes.

Después de la Obra 2015-0337.

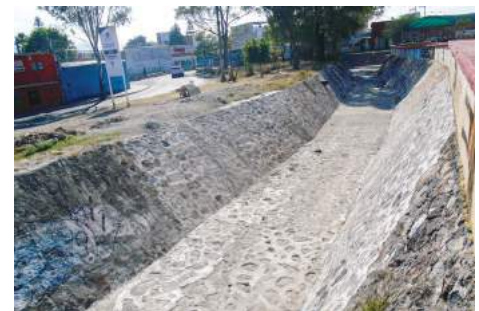
Imagen 132. En la Colonia Peñuelas de la Delegación Epigmenio González se realizó la obra: 2015-0339 Rehabilitación de dren Peñuelas en el tramo calle Estibadores al bordo Benito Juárez, y beneficio a 1,500 habitantes.

Ante la socavación que se hizo en talud y piso de este dren, fue necesario repararlo para una buena conducción del agua proveniente de futuras lluvias.

Después de la Obra 2015-0339.

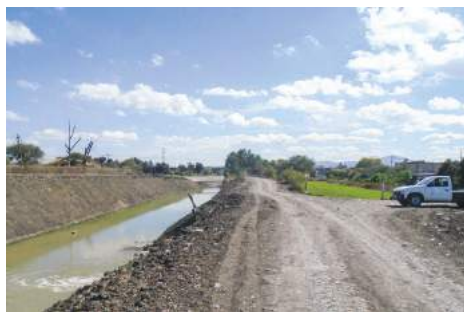
Imagen 133.

Necesaria la reparación de esta parte del dren ya que las paredes del talud sufrieron un desgajamiento y pudo provocar socavones en la calle que limita con él.

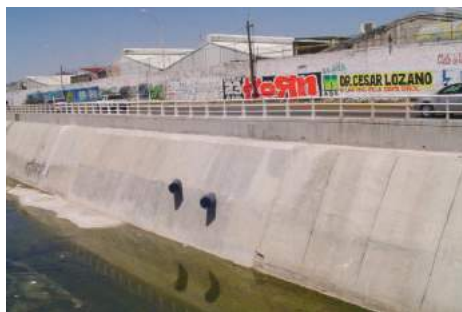
Imagen 134. En la Colonia el Rocío de la Delegación Félix Osores Sotomayor se realizó la obra: 2016-0002 Rehabilitación del talud en cuerpo oriente del dren El Arenal sobre Av. Revolución frente a la entrada a San Pedro Mártir, y beneficio a 25,000 habitantes.

Después de la Obra 2016-0002.

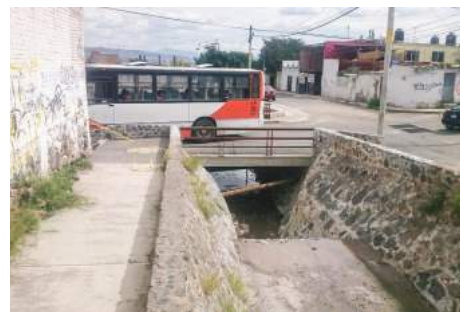
Después de la Obra 2016-0022.

Imagen 135. En la Colonia Peñuelas de la Delegación Epigmenio González se realizó la obra: 2016-0022 Construcción de puente vehicular sobre el dren Peñuelas, en la calle Torneros y beneficio a 2,500 habitantes.

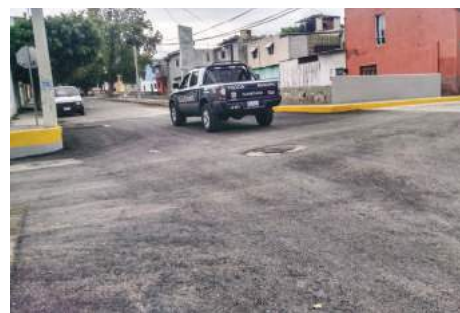
Imagen 136. En la Colonia Peñuelas de la Delegación Epigmenio González se realizó la obra: 2016-0037 Construcción de puente vehicular sobre el dren Peñuelas, en la calle Albañiles y beneficio a 4,170 habitantes.

Necesario para este cruce era este paso, el cual dio mayor seguridad y utilidad en época de lluvias.

Después de la Obra 2016-0037.

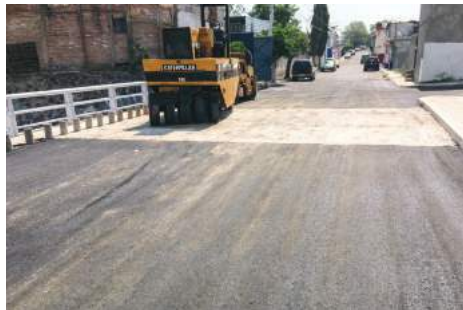
Imagen 137. En la Colonia Peñuelas de la Delegación Epigmenio González se realizó la obra: 2016-0038 Construcción de puente vehicular sobre el dren Peñuelas, en la calle Estibadores y beneficio a 4,170 habitantes.

Después de la Obra 2016-0038.

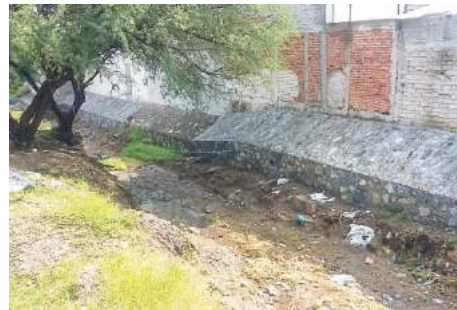
Imagen 138. En la Colonia Fraccionamiento Colinas del Cimatario de la Delegación Josefa Vergara y Hernández se realizó la obra: 2016-0081 Ademado del dren pluvial zona oriente a un costado de la calle el Palomar y beneficio a 125 habitantes.

Este dren colinda con varias casas habitación las que ante la erosión ocasionada por el paso del agua correrían peligro, por lo que se realizó esta obra.

Después de la Obra 2016-0081.

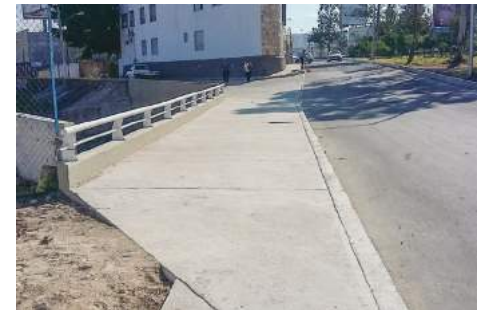
Después de la Obra 2016-0100.

Imagen 139. En la Colonia Fraccionamiento el Laurel de la Delegación Centro Histórico se realizó la obra: 2016-0100 Mejora de la capacidad conductiva del dren Cimatario I, mediante la ampliación de la alcantarilla de Pról. Luis Pasteur y beneficio a 10,000 habitantes.

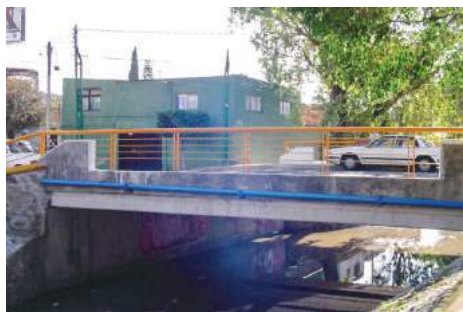
Después de la Obra 2016-0101.

Imagen 140. En la Colonia Casa Blanca de la Delegación Centro Histórico se realizó la obra: 2016-0101 Mejoramiento de la capacidad conductiva del dren Cimatario I, mediante la ampliación de la alcantarilla en la calle Belisario Domínguez y beneficio a 10,000 habitantes.

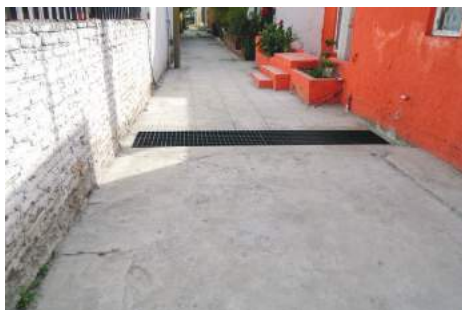
Imagen 141.

Debido a las fuertes avenidas que se presentan en época de lluvias, era imprescindible este paso peatonal el cual da confianza y seguridad al ciudadano.

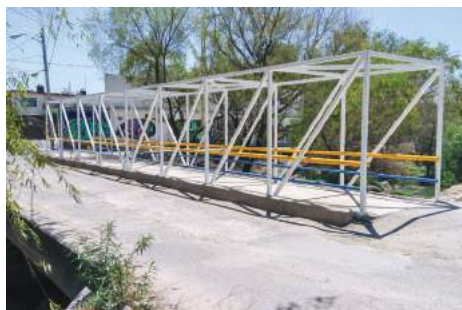
Imagen 142. En la Colonia Jurica Pueblo de la Delegación Félix Osores Sotomayor se realizó la obra: 2016-0126 Construcción de puente peatonal sobre el dren El Arenal y beneficio a 355 habitantes.

Después de la Obra 2016-0126.

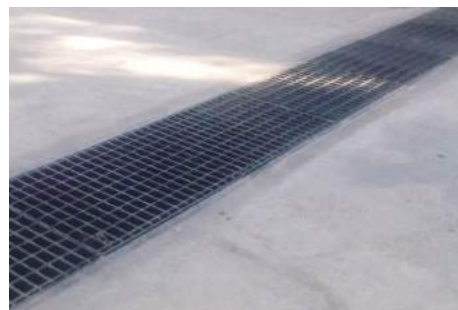
Después de la Obra 2016-0129.

Imagen 143. En la Colonia Fraccionamiento los Fresnos de la Delegación Centro Histórico se realizó la obra: 2016-0129 Construcción de colector pluvial y pozo con caída en la calle Roberto Chellet.

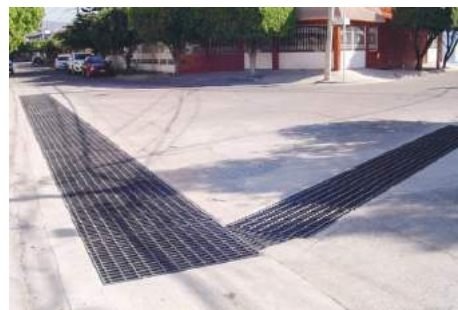
Imagen 144. En la Colonia Fraccionamiento Mansiones del Valle de la Delegación Josefa Vergara y Hernández se realizó la obra: 2016-0143 Colector pluvial con sección cajón en calle Hacienda Vanegas.

Tratando de solucionar el constante problema que se presenta durante la temporada de lluvias se construyó este colector, esperando aminore las molestias que ocasionan los encharcamientos y beneficien a 745 habitantes.

Después de la Obra 2016-0143.

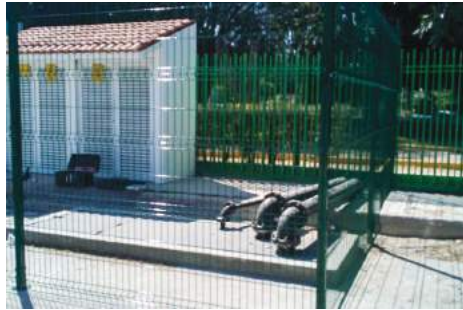
Imagen 145. En la Colonia Fraccionamiento los Molinos de la Delegación Centro Histórico se realizó la obra: 2016-0144 Construcción de cárcamo de rebombeo en calle Gustavo Adolfo Becker.

Después de la Obra 2016-0144.

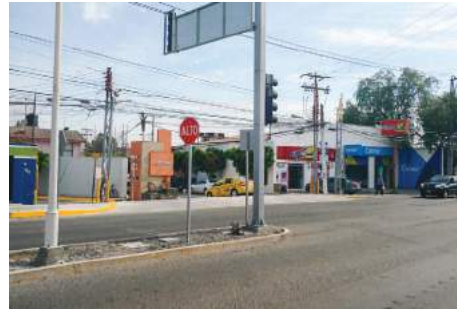
Imagen 146. En la Colonia Fraccionamiento los Molinos de la Delegación Centro Histórico se realizó la obra: 2016-0240 Tope hidráulico.

Debido a los escurrimientos de la calle Epigmenio González hacia este fraccionamiento y en beneficio de 1,500 habitantes, se buscó la forma de evitar que las aguas ocasionaran perjuicios por lo que con este tope se desvía el agua hacia un colector cercano.

Después de la Obra 2016-0240.

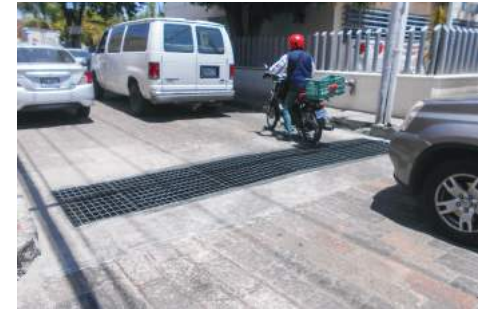
Después de la Obra 2016-0241.

Imagen 147. En la Colonia Centro de la Delegación Centro Histórico se realizó la obra: 2016-0241 Construcción de colector pluvial y torrenteras, en las calles José Ma. Pino Suárez y Nicolás Campa.

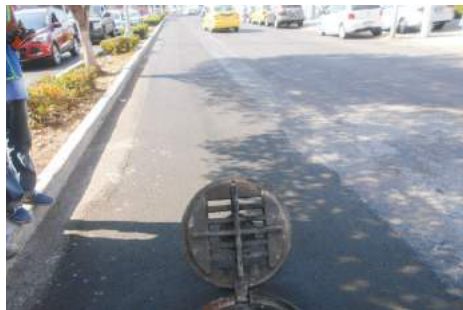
Después de la Obra 2016-0243.

Imagen 148. En la Colonia Conjunto Habitacional Valle Alameda de la Delegación Centro Histórico se realizó la obra: 2016-0243 Ampliación de red de drenaje pluvial en Av. Luis Pasteur Sur.

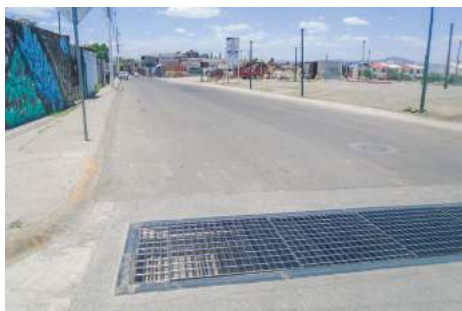
Imagen 149. En la Colonia Cerrito Colorado de la Delegación Félix Osores Sotomayor se realizó la obra: 2016-0244 Construcción de colector pluvial en la calle Kiliwas.

Buscando el desalojo del agua proveniente en época de lluvias, se busca la seguridad de los habitantes de esta colonia, por lo que se construyó este colector el que se espera un beneficio para 55,000 ciudadanos.

Después de la Obra 2016-0244.

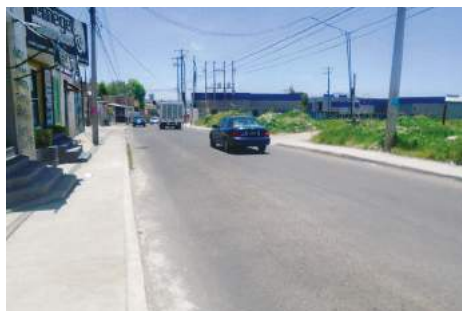
Imagen 150. En la Colonia Villas de Guadalupe de la Delegación Félix Osores Sotomayor se realizó la obra: 2016-0245 Construcción de colector pluvial en calle Fray Juan de Zumárraga hasta Av. Las Fuentes.

Con una longitud de 586 m se construyó esta obra esperando un beneficio para 5,000 habitantes.

Después de la Obra 2016-0245.
