OBRAS PLUVIALES

2015-2018

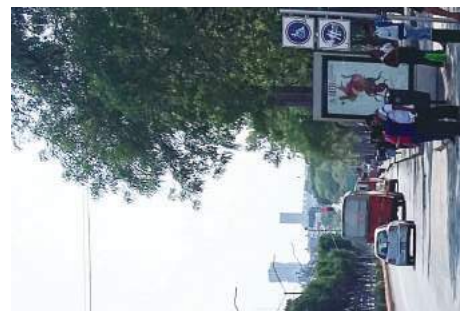
Después de la Obra 2016-0246.

Imagen 151. En la Colonia Centro de la Delegación Centro Histórico se realizó la obra: 2016-0246 Desalojo pluvial en la Av. Ignacio Zaragoza entre la Calle Ignacio Allende y Corregidora, este tramo, situado en el corazón de la ciudad provocaba el caos cada vez que llovía, por lo que se colocaron alcantarillas conectadas hacia el cárcamo situado en la Alameda Hidalgo, beneficiando a 15,000 habitantes en la Col. Centro.

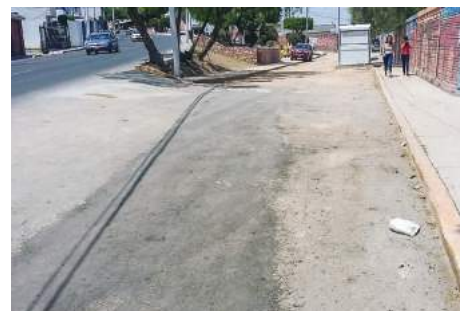
Imagen 152. En la Colonia Hércules de la Delegación Villa Cayetano Rubio se realizó la obra: 2016-0247 Construcción de colector pluvial de la Av. Hércules al Río Querétaro, de vital importancia resultó el arreglo de esta importante avenida ya que es la que conecta esta delegación con el centro de la ciudad y el encharcamiento que ocasionaban las lluvias en este lugar impedían el paso, con lo que se obtuvo el beneficio de 75,000 habitantes.

Después de la Obra 2016-0247.

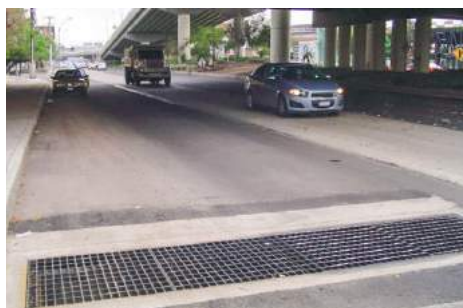
Imagen 153. En la Colonia Casa Blanca de la Delegación Centro Histórico se realizó la obra: 2016-0248 Desalojo pluvial en la Av. Constituyentes, a la altura del paso a desnivel de la carretera Querétaro-Celaya. Esta avenida sin duda la más importante de la ciudad se veía obturada en cuanto llovía ya que impedía el paso vehicular proponiendo la solución de una torrentera, conectada al colector existente lo que beneficiará a 125,000 habitantes.

Después de la Obra 2016-0248.
Fuente: Elaboración propia.

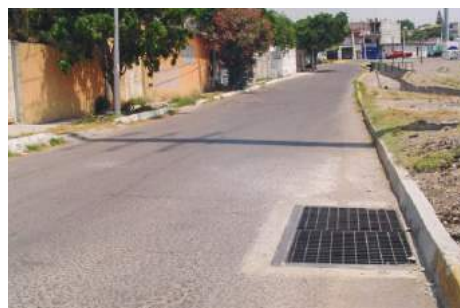
Imagen 154. En la Colonia Reforma Agraria de la Delegación Josefa Vergara y Hernández se realizó la obra: 2016-0249 Desalojo pluvial de la calle Heriberto Jara, de esta colonia se realizó ya que, en época de lluvias, presentaba serias afectaciones ya con esta terminada, beneficiará a 3,000 habitantes.

Después de la Obra 2016-0249.
Fuente: Elaboración propia.

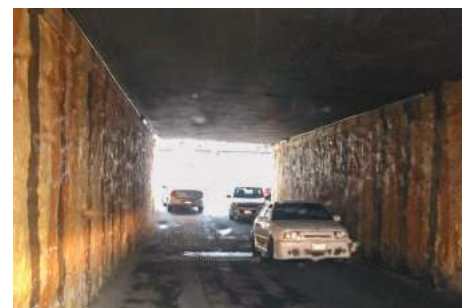
Después de la Obra 2016-0263.
Fuente: Elaboración propia.

Imagen 155. En la Colonia Fraccionamiento las Misiones de la Delegación Centro Histórico se realizó la obra: 2016-0263 Desalojo pluvial del bajo puente ubicado en la carretera 57, a la altura de la colonia las misiones, en este paso inferior de la carretera en época de lluvias se llegaron a registrar hasta 2 metros de tirante de agua que cubría totalmente un vehículo, por lo que era urgente una solución la cual fue poner una torrentera y comunicarla con el dren Cimatario I, beneficiando a 50,000 habitantes.

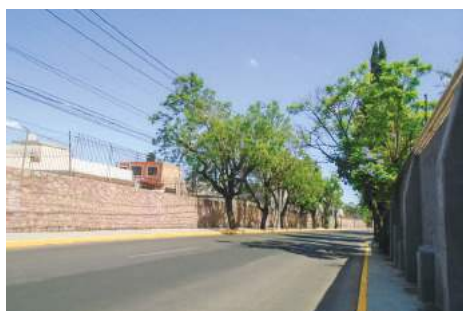
Imagen 156. En la Colonia la Laborcilla de la Delegación Centro Histórico se realizó la obra: 2016-0266 Desalojo pluvial en la calle Manufactura 4, entre los fraccionamientos Quinta Laborcilla y Claustros del Parque. A lo largo de 200 metros aproximadamente se acumulaba el agua en época de lluvias lo que impedía la comunicación de importantes colonias, por lo que se optó por colocar torrenteras y dar salida hacia el canal que se encuentra en la calle Epigmenio González, beneficiando a 15,000 habitantes.

Después de la Obra 2016-0266.
Fuente: Elaboración propia.

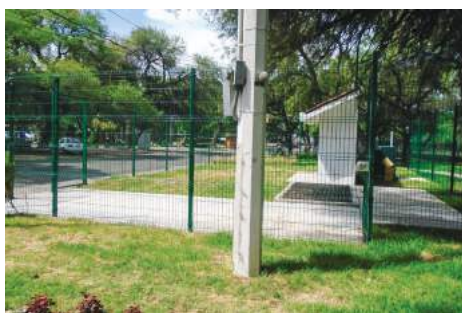
Imagen 157. En la Colonia Fraccionamiento Álamos 2a. Sección de la Delegación Centro Histórico se realizó la obra: 2016-0267 Colector pluvial en calles Mediterráneo y Corregidora Norte y cárcamo de bombeo con descarga en el dren Bolaños, Col. Rinconada Álamos, esta obra se realizó para garantizar la seguridad de 8,000 habitantes debido a que en época de lluvias resultaba imposible circular en esta zona.

Después de la Obra 2016-0267.

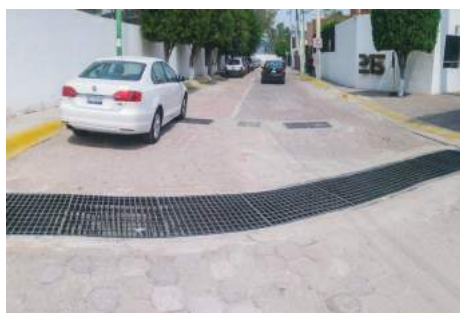
Imagen 158. En la Colonia Fraccionamiento el Marques de la Delegación Centro Histórico se realizó la obra: 2016-0269 Ampliación de red de drenaje pluvial sobre la calle Ing. Miguel A. Saucedo y Profesores, cuantiosas afectaciones eran las que se presentaban derivadas a la anegación de agua pluvial en estas calles, por lo que se colocaron dos torrenteras con salida de 390 metros de tubería, beneficiando a 6,000 habitantes.

Después de la Obra 2016-0269.

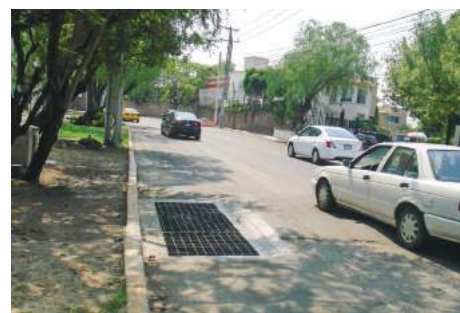
Después de la Obra 2016-0270.

Imagen 159. En la Colonia Fraccionamiento Residencial Claustros del Parque de la Delegación Centro Histórico se realizó la obra: 2016-0270 Desalojo pluvial de la calle Epigmenio González cuerpo sur de Manufactura a Invierno, con el objeto de aminorar afectaciones y daños que ocasionan las lluvias se construyeron varias torrenteras que desembocan a un colector lo cual se espera evite la circulación superficial del agua y se pueda tener un mejor tránsito, tanto de personas como de vehículos, lo que beneficiará a 55,000 habitantes.

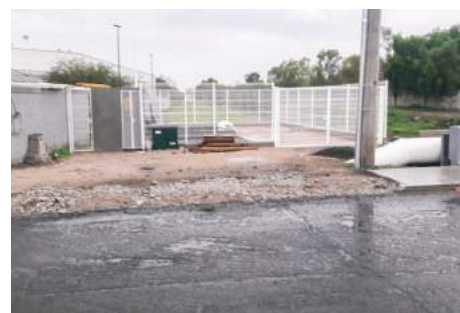
Imagen 160. En la Colonia Rinconada la Capilla de la Delegación Felipe Carrillo puerto se realizó la obra: 2016-0271 Ampliación de colector pluvial, equipamiento de cárcamo de bombeo y construcción de cárcamo de inundación, con el propósito de desalojar el agua que se acumula en esta zona, bombeándola hasta el Río Querétaro, lo que beneficiará a 5,000 habitantes.

Después de la Obra 2016-0271.

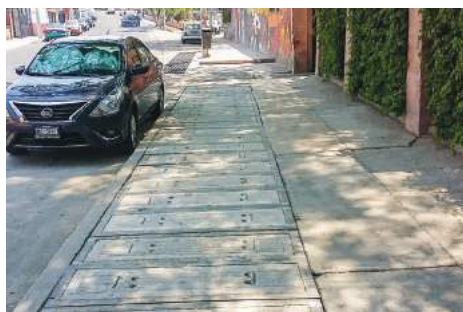
Imagen 161. En la Colonia Hércules de la Delegación Villa Cayetano Rubio se realizó la obra: 2016-0272 Rehabilitación de drenaje pluvial en la Av. Hércules, frente al seminario, esta obra es el complemento del colector 2016-0247 que transporta el agua al Río Querétaro, permitiendo el paso vehicular sin problemas y beneficiando a 1,000 habitantes.

Después de la Obra 016-0272.

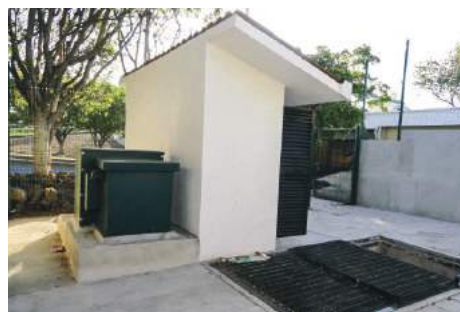
Imagen 162. En la Colonia Centro de la Delegación Centro Histórico se realizó la obra: 2016-0274 Construcción de colector pluvial y cárcamo de bombeo en la Av. Pasteur Sur, debajo de la carretera federal 57, este paso inferior de vehículos llegó a alcanzar hasta 2 metros de agua, lo que cubría en su totalidad a un auto, por lo que, mediante la construcción de esta obra, permitirá bombear el agua al dren Cimatario I, dando beneficio a 5,000 habitantes.

Después de la Obra 2016-0274.

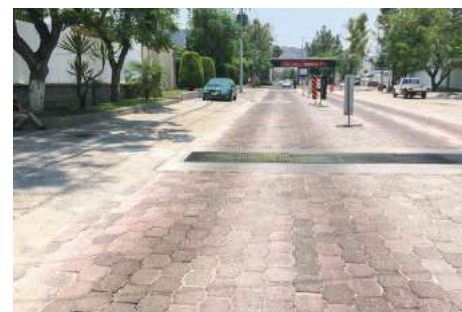
Después de la Obra 2016-0275.

Imagen 163. En la Colonia Jurica Campestre de la Delegación Félix Osorio Sotomayor se realizó la obra: 2016-0275 Construcción de torrenteras pluviales en Av. Paseo Jurica, ante las constantes anegaciones en la entrada principal de la Colonia Jurica, se colocaron estas torrenteras equipadas con rejillas tipo Irving esperando solución en su totalidad este problema en beneficio de 2,000 habitantes.

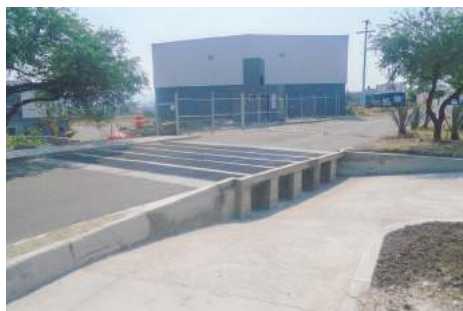
Después de la Obra 2016-0276.

Imagen 164. En la Colonia Fracc. Eduardo Loarca Castillo de la Delegación Félix Osorio Sotomayor se realizó la obra: 2016-0276 Colector pluvial y torrenteras, debido a que se presentaban encharcamientos en época de lluvias en la calle Popocatépetl y que mediante la colocación de torrenteras conectadas a un colector del que desalojaran el agua hacia el canal existente en el micro parque Canacintre y con el que se beneficiaran a 3,000 habitantes.

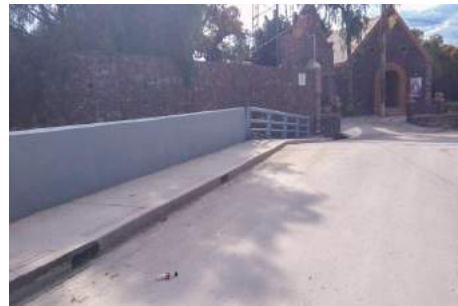
Imagen 165. En la Colonia Juriquilla de la Delegación Santa Rosa Jáuregui se realizó la obra: 2016-0278 Mejoramiento de la capacidad conductiva del dren El Arenal, mediante la ampliación de la alcantarilla Acequia blanca, este problema se presenta en una gran cantidad de pasos de agua que ya resultan insuficientes ante la cantidad de agua que corre debido a construcción de calles y que quitan la permeabilidad que tenían los suelos anteriormente, se espera un beneficio de 5,000 habitantes.

Después de la Obra 2016-0278.

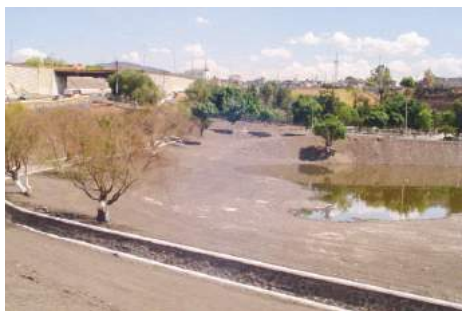
Imagen 166. En la Colonia Fraccionamiento Lomas de Querétaro de la Delegación Josefa Vergara y Hernández se realizó la obra: 2017-0034 Desazolve del bordo argentina con lo que se pretende dar mayor capacidad de almacenamiento del agua que escurre en esta zona y derivarla posteriormente, lo que dará un fortalecimiento a la infraestructura pluvial y seguridad a 50,000 habitantes.

Después de la Obra 2017-0034.

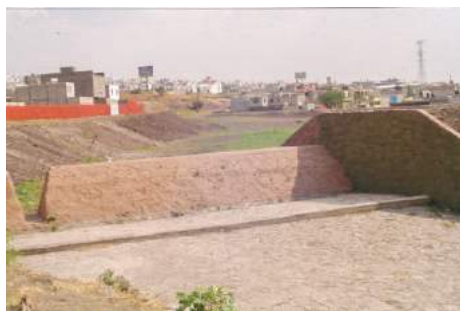
Imagen 167. En la Colonia Bella Vista de la Delegación Josefa Vergara y Hernández se realizó la obra: 2017-0035 Desazolve del bordo bella vista, se captarán los escurrimientos de libramiento sur poniente para proteger las colonias aguas abajo aumentando con estos trabajos su capacidad de almacenamiento y el beneficio para 30,000 habitantes.

Después de la Obra 2017-0035.

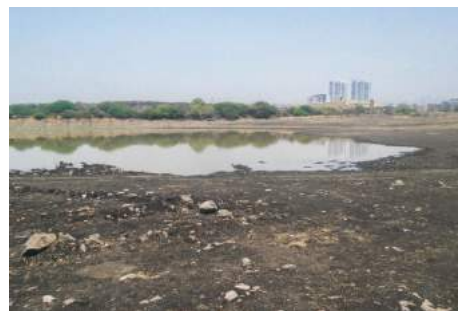
Imagen 168. En la Colonia Epigmenio González de la Delegación Epigmenio González se realizó la obra: 2017-0036 Desazolve del Bordo Azteca, que es el que regula el agua que desemboca al dren Jurica, con lo que, al darle mayor capacidad, aumenta la seguridad en esta zona y da beneficio a 35,000 habitantes.

Después de la Obra 2017-0036.

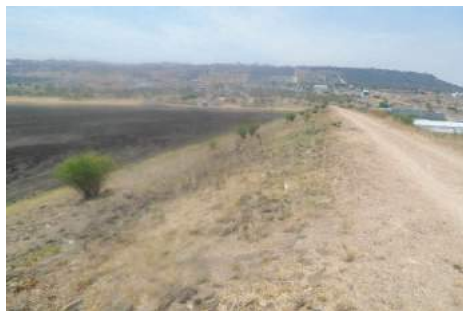
Imagen 169. En la Colonia el Salitre de la Delegación Epigmenio González se realizó la obra: 2017-0037 Desazolve del Bordo el Salitre de lo que se detectó en este sitio es el estar en medio de una zona comercial y habitacional que sufría diferentes problemas en época de lluvias por lo que resultaba necesario dar una solución y parte de ello fue el darle más capacidad de almacenamiento y dar beneficio a 50,000 habitantes.

Después de la Obra 2017-0037.

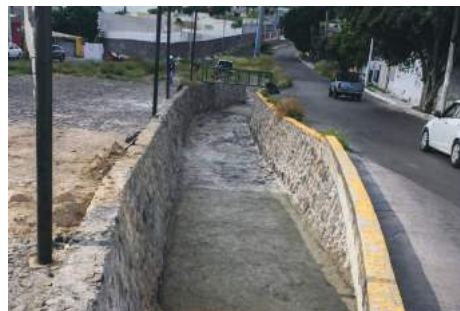
Imagen 170. En la Colonia Reforma Agraria de la Delegación Josefa Vergara y Hernández se realizó la obra: 2017-0058 Reparación de dren pluvial en calles Armando Ostos y Nogal. En este lugar se presentaban inundaciones que afectaban enormemente las viviendas en época de lluvias por lo que se construyó un cárcamo de bombeo y se envió al dren Cimatario II, lo que le dio un beneficio a 800 habitantes.

Después de la Obra 2017-0058.

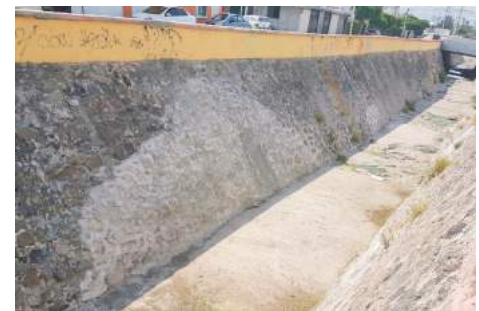
Después de la Obra 2017-0060.

Imagen 171. En la Colonia Peñuelas de la Delegación Epigmenio González se realizó la obra: 2017-0060 Reparación de plantilla en dren Peñuelas, en tramo casi esquina con calle Jardineros; reparación de talud, plantilla y banquetta en dren Peñuelas, tramo entre privada 1 y privada dos de calle Obreros, ante una socavación que ponía en peligro la zona de Peñuelas pues el agua que baja en tiempo de lluvias es demasiada, urgía la reparación de este dren lo que le dio mayor seguridad y benefició a 1,000 habitantes.

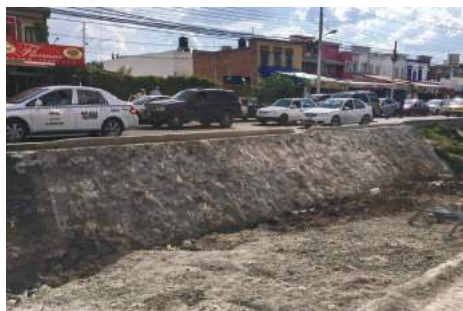
Después de la Obra 2017-0062.

Imagen 172. En la Colonia Centro de la Delegación Centro Histórico se realizó la obra: 2017-0062 Reparación de talud de dren Epigmenio González, entre calles Zoología y Fonología, la erosión en el talud de este canal ponía en peligro por un posible derrumbe de la calle la cual presenta un flujo constante de vehículos por lo que hubo la necesidad de repararlo y dio un beneficio de 1,000 habitantes.

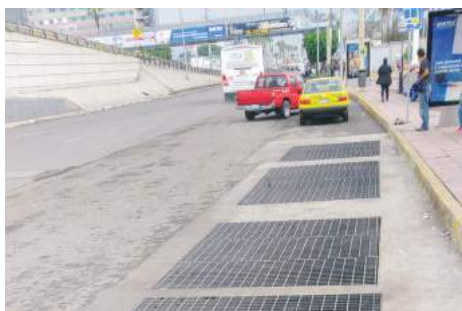
Imagen 174. En el Municipio de Querétaro se realizó la obra: 2017-0138 Pullones en Epigmenio González y beneficio a 10,000 habitantes.

Después de la Obra 2017-0138.

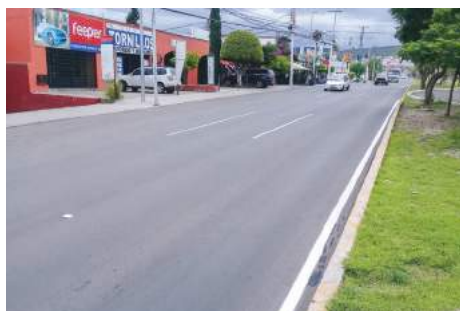
Imagen 175. En la Colonia Conjunto Terranova de la Delegación Josefa Vergara y Hernández se realizó la obra: 2017-0147 Rectificación de niveles para control pluvial en Av. Del Parque, tramo Av. Isla de Montecristo Fracc. Terranova IV. y beneficio a 2,000 habitantes.

Después de la Obra 2017-0147.

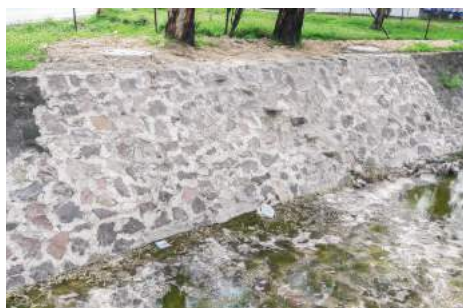
Imagen 177. En la Colonia Peñuelas de la Delegación Epigmenio González se realizó la obra: 2017-0213 Reparación de talud y plantilla del dren Peñuelas, caso en el cruce con el dren Cuauhtémoc, era necesaria la reparación debido a un desgajamiento en las paredes del canal y ante la próxima llegada de las lluvias, dará tranquilidad a los vecinos de este lugar y beneficiando a 1,000 habitantes.

Después de la Obra 2017-0213.

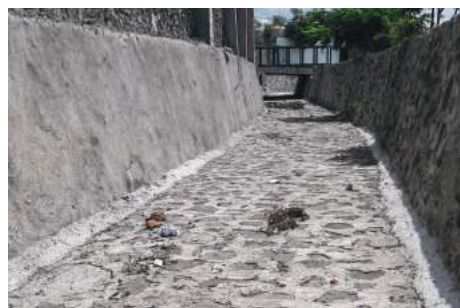
Imagen 178. En la Colonia Reforma Agraria de la Delegación Josefa Vergara y Hernández se realizó la obra: 2017-0214 Rehabilitación del dren pluvial Reforma Agraria, en el tramo de calle Higuera a calle Nogal, resultaba insuficiente para la cantidad de agua que se juntaba en estas calles por lo que se optó por repararlo lo cual benefició a 1,000 habitantes.

Después de la Obra 2017-0214.

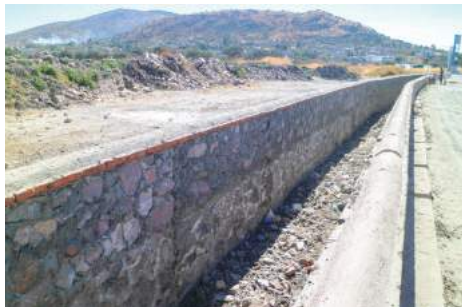
Imagen 180. En la Colonia Hacienda Santa Rosa de la Delegación Santa Rosa Jáuregui se realizó la obra: 2017-0240 Colapso de muros de dren pluvial en calle Hacienda Santa Rosa. Debido al revenimiento en estos resultaba necesario la reparación inmediata por la proximidad de las lluvias lo cual benefició a 8,144 personas.

Después de la Obra 2017-0240.

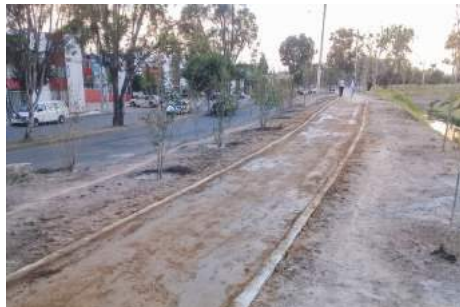
Después de la Obra 2017-0243.

Imagen 181. En la Colonia el Tintero de la Delegación Felipe Carrillo Puerto se realizó la obra: 2017-0243 Reparación y estabilización de talud en dren El Arenal, cruce con Av. Revolución y beneficio a 35,000 personas.

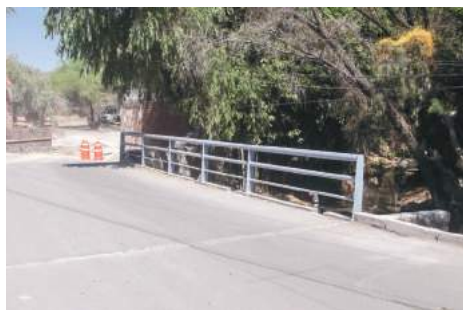
Después de la Obra 2017-0272.

Imagen 182. En la Colonia Juriquilla de la Delegación Santa Rosa Jáuregui se realizó la obra: 2017-0272 Trabajos de sustitución de protección de concreto armado por barandal metálico en puente Acequia Blanca y beneficio a 1,000 personas.

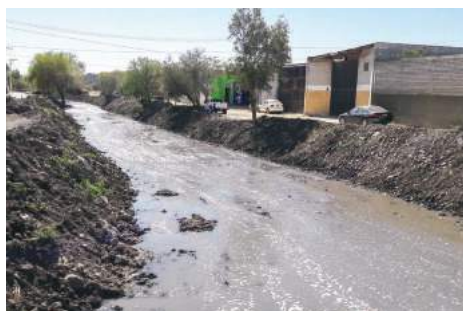
Después de la Obra 2018-0008.

Imagen 183. En la Colonia Jurica Pueblo de la Delegación Félix Osores Sotomayor se realizó la obra: 2018-0008 Desazolve y limpieza del dren El Arenal, tramo de Jurica Pueblo y beneficio a 8,500 personas.

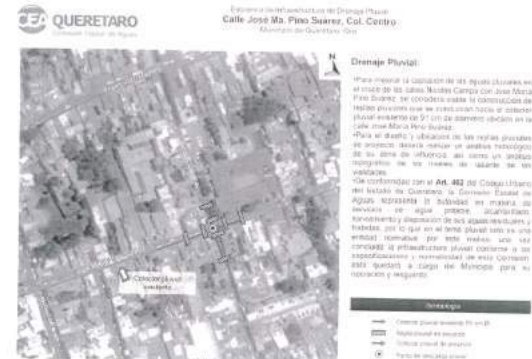
Observaciones auditoría AMF/3-1/17

- Construcción de colector pluvial y torrenteras en las calles José Ma. Pino Suárez y Nicolás Campa, colonia centro, delegación Centro Histórico.
- La tubería existente a la cual se agregó el proyecto es de 8" con por lo que se deberá modificar en planta y en suero de ejecución.
 - Citarse en planta los incrementos de las vialidades.
 - Si el diseño constructivo que se va a hacer es de tipo caja.
 - Poner en consideración de ser necesario las rejillas existentes y de proyecto.
 - Cambiar los datos de la tubería del poco caño ya que el sistema que viene en esta, así como potable.
 - Cambiar el dato de 10 para por la velocidad de flujo que tiene presente en el manual de especificaciones técnicas para una tubería de PEAD, en esta Comisión.

Situación que la Dependencia Auditada deberá de aclarar, en el sentido de que envía proyectos a la normativa para revisión, sin los estudios preliminares que den soporte al proyecto presentado; así mismo se detecta caso omiso por parte de la Dependencia Auditada a las observaciones realizadas por la normativa, siendo del conocimiento de la Dependencia Auditada desde el 19/12/2016, y las invitaciones a los contratistas participantes al concurso SOP/2016-0241-1 fueron entregadas el 19/01/2017 incluyendo el plano DP-1/1 integrado en el expediente técnico con folio 00163, ya que el contratista dentro de su propuesta presenta copia del mismo plano con folios 000157 del expediente de concurso. Por lo anterior a razón de la carencia de los estudios preliminares del proyecto pluvial de la obra bajo el contrato No. 2016-0241/9, la Dependencia Ejecutora no cuenta con el Visto bueno de la CEA, quebrantando la normatividad aplicable en materia de Planeación, ya que los permisos y licencias se debieron obtener antes del proceso de licitación. Finalmente se solicita remitir a este Órgano Interno de Control, las memorias y los cálculos enunciados.

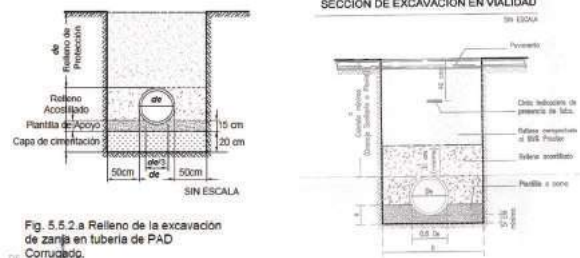
En cuanto a los rellenos en zanjas, el proyecto que incluye el expediente técnico, tampoco fue corregida la sección de excavación en vialidad, difiriendo en lo indicado en las "Normas y Lineamientos Técnicos para las Instalaciones de Agua Potable, Agua Tratada, Alcantarillado Sanitario y Pluvial de los Fraccionamientos y Condominios de las Zonas Urbanas del Estado de Querétaro" publicado por la Comisión Estatal de Aguas -CEA-, tal como se puede ver en las siguientes imágenes:

Fig. 5.5.2 a Relleno de la excavación de zanja en tubería de PAD Corrugado.

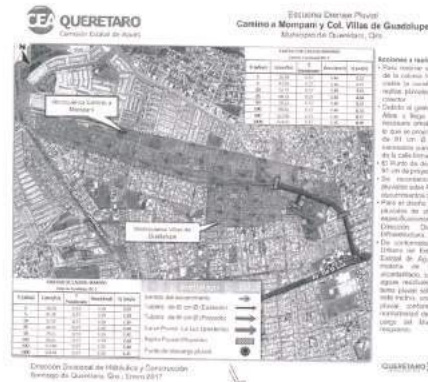
- De acuerdo a como se muestra en el esquema pluvial, se solicita no se añada el colector (obra) de 45 cm de diámetro que se encuentra en Calle Froy Jan de Zumarraga, esto debido a que por la cantidad de agua, no propone un colector de mayor diámetro que desahogue directamente al dren que se encuentra en Av. De la Luz.

- Utilizar el detalle de tapa pluvial en lugar de la tapa existente.

Situación que la Dependencia Auditada deberá de aclarar, en el sentido de que envía proyectos a la normativa para revisión, sin los estudios preliminares que den soporte al proyecto presentado, así mismo se detecta caso omiso por parte de la Dependencia Auditada a las observaciones realizadas por la normativa, siendo del conocimiento de la Dependencia Auditada desde el 13/01/2017, y las invitaciones a los contratistas participantes al concurso SOP/2016-0245-1 fueron entregadas el 19/01/2017 incluyendo el plano DF-01 integrado en el expediente técnico con folio 000031, ya que el contratista dentro de su propuesta presenta copia del mismo plano con folios 00110 del expediente de concurso. Por lo anterior a razón de la carencia de los estudios preliminares del proyecto pluvial de la obra bajo el contrato No. 2016-0245/9, la Dependencia Ejecutora no cuenta con el Visto bueno de la CEA, quebrantando la normatividad aplicable en materia de Planeación, ya que los permisos y licencias se debieron obtener antes del proceso de licitación. Finalmente se solicita remitir a este Organismo Interno de Control, las memorias y los cálculos enunciados.

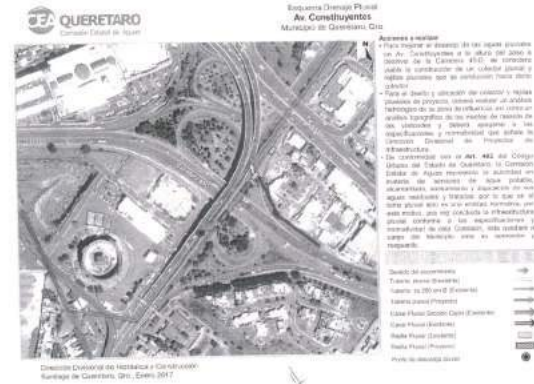
Observaciones auditoría AMF/3-1/17

- Detalle pluvial en la Av. Constituyentes a la altura del paso a desnivel de la Carretera Querétaro-Celaya, Delegación Joséfa Veigera y Hernández.
- Poner en el cuadro de simbología lo correspondiente al tubo y pozos existentes.
 - El cuclón mínimo para tubería de PEAD no se respeta en la RE.
 - Utilizar el detalle actualizado de tapa pluvial, con las leyendas correspondientes y las aberturas para captar agua.
 - Trazar tubería existente aguas arriba y debajo de la rejilla existente en el plano DP-02.

Situación que la Dependencia Auditada deberá de aclarar, en el sentido de que envía proyectos a la normativa para revisión, sin los estudios preliminares que den soporte al proyecto presentado; así mismo se detecta caso omiso por parte de la Dependencia Auditada a las observaciones realizadas por la normativa, siendo del conocimiento de la Dependencia Auditada desde el 13/01/2017, y las invitaciones a los contratistas participantes al concurso SOP/2016-0248-1 fueron entregadas el 03/03/2017 incluyendo los planos DP-01 y DP-02 integrados en el expediente técnico con folios 000023 y 000024, ya que el contratista dentro de su propuesta presenta copia de los mismos planos con folios 0141 y 0142 del expediente de concurso. Por lo anterior a razón de la carencia de los estudios preliminares del proyecto pluvial de la obra bajo el contrato No. 2016-0248/9, la Dependencia Ejecutora no cuenta con el Visto bueno de la CEA, quebrantando la normatividad aplicable en materia de Planeación, ya que los permisos y licencias se debieron obtener antes del proceso de licitación. Finalmente se solicita remitir a este Órgano Interno de Control, las memorias y los cálculos enunciados.

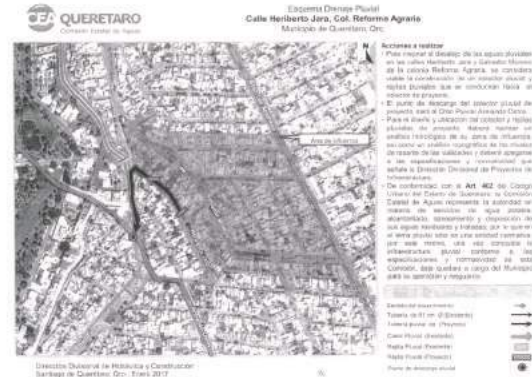
Observaciones auditoría AMF/3-1/17

- Utilizar el detalle actualizado de tipo pluvial, con las leyendas correspondientes y las abreviaturas para capturas.

Situación que la Dependencia Auditada deberá de aclarar, en el sentido de que envía proyectos a la normativa para revisión, sin los estudios preliminares que den soporte al proyecto presentado; así mismo se detecta caso omiso por parte de la Dependencia Auditada a las observaciones realizadas por la normativa, siendo del conocimiento de la Dependencia Auditada desde el 13/01/2017, y las invitaciones a los contratistas participantes al concurso SOP/2016-0249-1 fueron entregadas el 19/01/2017 incluyendo los planos DP-01 y DP-02 integrados en el expediente técnico con folio 000024 y 000025, ya que el contratista dentro de su propuesta presenta copias de los mismos planos con folios 0187 y 0188 del expediente de concurso. Por lo anterior a razón de la carencia de los estudios preliminares del proyecto pluvial de la obra bajo el contrato No. 2016-0249/9, la Dependencia Ejecutora no cuenta con el Visto bueno de la CEA, quebrantando la normatividad aplicable en materia de Planeación, ya que los permisos y licencias se debieron obtener antes del proceso de licitación. Finalmente se solicita remitir a este Órgano Interno de Control, las memorias y los cálculos enunciados.

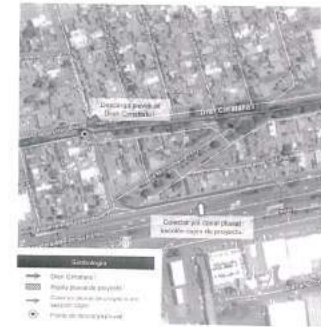
Expediente de Infraestructura de Obras Pluviales
Bajo puente ubicado en la Carretera Federal No. 57
Municipio de Querétaro, Qro.

Con el fin de analizar las aguas pluviales que se acumulan en el bajo puente ubicado en la Carretera Federal No. 57, se realizó un croquis de la zona de estudio, así como un croquis particular de la zona con los trazos de proyecto y su simbología, objetivo, justificación y alcances.

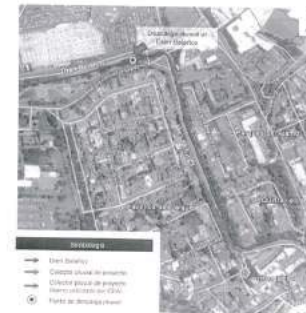
Departamento de Planeación y Obras Públicas
Calle Manufactura 4 entre el Fracc. Quinta Laborista y Claustros del Parque
Municipio de Querétaro S.M.

La obra del carácter pluvial de proyecto para el sistema de drenaje de aguas de la calle Manufactura 4 entre las Prolongaciones Quinta Laborista y Claustros del Parque, ubicada en la Av. Esplanada, Querétaro, con su respectiva simbología.

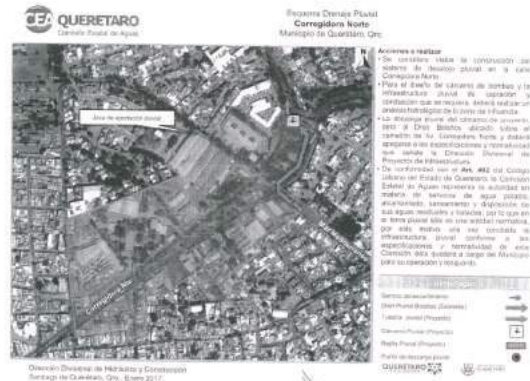
- No dimensionar los alcantarillados del tubo de 30 cm con las zonas presentadas en planta.
- En el caso de escurrimientos en la tubería de agua, desde su conexión con las tuberías de alcantarillado y tubería de agua.

- Poner los datos de nivel de proyecto, altura y altura del tubo de agua al inicio y en el punto de descarga en el caso de tuberías.
- Indicar un corte transversal del tubo de tubería en el punto de descarga del cruce de proyecto.

Situación que la Dependencia Auditada deberá de aclarar, en el sentido de que envía proyectos a la normativa para revisión, sin los estudios preliminares que den soporte al proyecto presentado; así mismo se detecta caso omiso por parte de la Dependencia Auditada a las observaciones realizadas por la normativa, siendo del conocimiento de la Dependencia Auditada desde el 13/01/2017, y las invitaciones a los contratistas participantes al concurso SOP/2016-0267-1 fueron entregadas el 20/01/2017 incluyendo el plano DP 1/3, DP 2/3 y DP 3/3 integrado en el expediente técnico con folios 000065, 000066 y 000067, ya que el contratista dentro de su propuesta presenta copia de los mismos planos con folios 168, 169 y 170 del expediente de concurso. Por lo anterior a razón de la carencia de los estudios preliminares del proyecto pluvial de la obra bajo el contrato No. 2016-0267/9, la Dependencia Ejecutora no cuenta con el Visto bueno

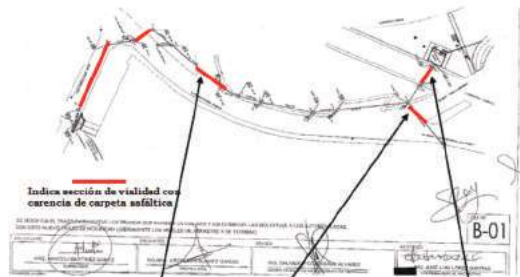
Observaciones auditoría AMF/3-1/17

Indica sección de visibilidad con carencia de carpeta asfáltica

No se contó con Área de protección peatonal de ciudadanos que se trasladan en la zona contigua a área de trabajo

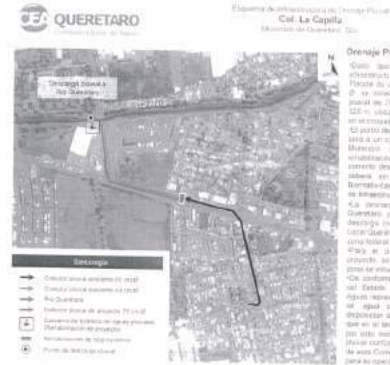
Observaciones auditoría AMF/3-1/17

- Actualizar el alto de los topes de pozos de visita.

Situación que la Dependencia Auditada deberá de aclarar, en el sentido de que envía proyectos a la normativa para revisión, sin los estudios preliminares que den soporte al proyecto presentado; así mismo se detecta caso omiso por parte de la Dependencia Auditada a las observaciones realizadas por la normativa, siendo del conocimiento de la Dependencia Auditada desde el 29/12/2016, y las invitaciones a los contratistas participantes al concurso SOP/2016-0271-1 fueron entregadas el 20/01/2017 incluyendo el plano DC-02 integrado en el expediente técnico con folio 0000065, ya que el contratista dentro de su propuesta presenta copia del mismo plano con folio 0175 del expediente de concurso. Lo anterior también aplica para el plano CP-03 integrado en el expediente técnico con folio 000064 y en el expediente de concurso con folio 0173. Por lo anterior a razón de la carencia de los estudios preliminares del proyecto pluvial de la obra bajo el contrato No. 2016-0271/9, la Dependencia Ejecutora no cuenta con el Visto bueno de la CEA, quebrantando la normatividad aplicable en materia de Planeación, ya que los permisos y licencias se debieron obtener antes del proceso de licitación. Finalmente se solicita remitir a este Órgano Interno de Control, las memorias y los cálculos enunciados.

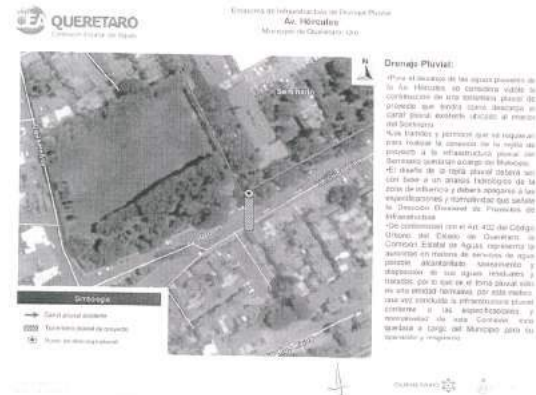
Observaciones auditoría AMF/3-1/17

- Rehabilitación de drenaje pluvial en la Av. Hércules, frente al seminario, delegación Villa Cayetano Rubio.
 - Indicar y señalar los datos del área de captación, así como sus gastos.
 - Indicar en detalle el NOME del trazo existente y de preferencia descargar arriba de él.

Situación que la Dependencia Auditada deberá de aclarar, en el sentido de que envía proyectos a la normativa para revisión, sin los estudios preliminares que den soporte al proyecto presentado; así mismo se detecta caso omiso por parte de la Dependencia Auditada a las observaciones realizadas por la normativa, siendo del conocimiento de la Dependencia Auditada desde el 29/12/2016, y las invitaciones a los contratistas participantes al concurso SOP/2016-0272-1 fueron entregadas el 19/01/2017 incluyendo el plano DP-01 integrado en el expediente técnico con el folio 00017, ya que el contratista dentro de su propuesta presenta copia del mismo plano con folio 200 del expediente de concurso. Por lo anterior a razón de la carencia de los estudios preliminares del proyecto pluvial de la obra bajo el contrato No. 2016-0274/9, la Dependencia Ejecutora no cuenta con el Visto bueno de la CEA, quebrantando la normatividad aplicable en materia de Planeación, ya que los permisos y licencias se debieron obtener antes del proceso de licitación. Finalmente se solicita remitir a este Órgano Interno de Control, las memorias y los cálculos enunciados.

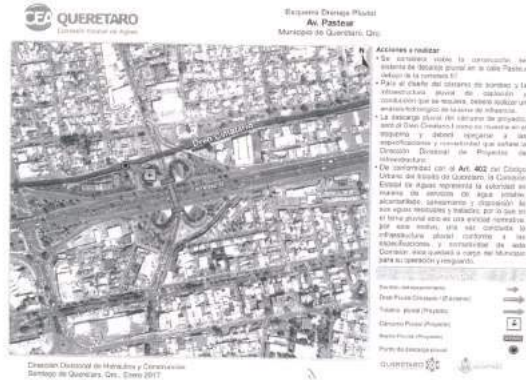
Observaciones auditoría AMF/3-1/17

- Utilizar como base al plano de "Cálculo, diseño y detalle de instalaciones pluviales" del "Manual de Agua Pluvial, Alcantarillado y Saneamiento" de la CONAGUA, donde se encuentra en la página www.proteccionagua.net.

Situación que la Dependencia Auditada deberá de aclarar, en el sentido de que envía proyectos a la normativa para revisión, sin los estudios preliminares que den soporte al proyecto presentado, así mismo se detecta caso omiso por parte de la Dependencia Auditada a las observaciones realizadas por la normativa, siendo del conocimiento de la Dependencia Auditada desde el 13/01/2017, y las invitaciones a los contratistas participantes al concurso SOP/2016-0274-1 fueron entregadas el 10/02/2017 incluyendo los planos DP-01 y DP-02 integrado en el expediente técnico con los folios 00054 Y 00055, ya que el contratista dentro de su propuesta presenta copia del mismo plano con folios 0162 Y 0163 del expediente de concurso. Por lo anterior a razón de la carencia de los estudios preliminares del proyecto pluvial de la obra bajo el contrato No. 2016-0274/9, la Dependencia Ejecutora no cuenta con el Visto bueno de la CEA, quebrantando la normatividad aplicable en materia de Planeación, ya que los permisos y licencias se debieron obtener antes del proceso de licitación. Finalmente se solicita remitir a este Órgano Interno de Control, las memorias y los cálculos enunciados.

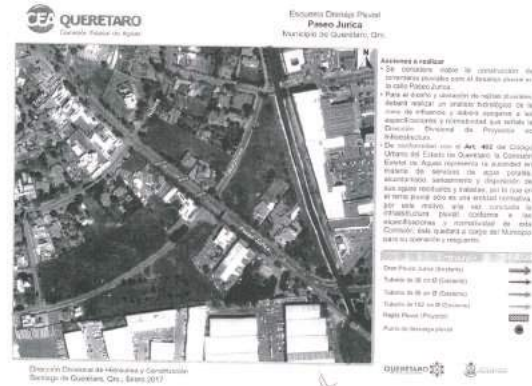
Observaciones auditoría AMF/3-1/17

- Continuación de Torrenteras pluviales en Av. Paseo Jurica, Colonia Jurica, Delegación Félix Osoreos Sotomayor.
- Diseñar en las Normas y Lineamientos técnicos vigentes de esta Comisión, para diámetros mayores a 61 cm se deberá utilizar por lo menos de concreto armado en lugar de piedra de visto común, por lo que se pide en tiempo esta consideración, para los tubos de 60 cm Ø que desahogan al colector existente.
 - Plantar las cotas de nivel de rasante, ancha y altura de las rejillas de proyecto, además de las cotas de longitud y pendiente de dicho tramo.
 - Diseñar en el cuadro de simbología, lo correspondiente a las pozas de visita sanitaria y plantas existentes.
 - Utilizar el detalle constructivo para lasca pluviales de tierra fundida.

Situación que la Dependencia Auditada deberá de aclarar, en el sentido de que envía proyectos a la normativa para revisión, sin los estudios preliminares que den soporte al proyecto presentado; así mismo se detecta caso omiso por parte de la Dependencia Auditada a las observaciones realizadas por la normativa, siendo del conocimiento de la Dependencia Auditada desde el 13/01/2017, y las invitaciones a los contratistas participantes al concurso SOP/2016-0275-1 fueron entregadas el 10/02/2017 incluyendo el plano DP-01 integrado en el expediente técnico con folio 000025, ya que el contratista dentro de su propuesta presenta copia del mismo plano con folios 00158 del expediente de concurso. Por lo anterior a razón de la carencia de los estudios preliminares del proyecto pluvial de la obra bajo el contrato No. 2016-0275/9, la Dependencia Ejecutora no cuenta con el Visto bueno de la CEA, quebrantando la normatividad aplicable en materia de Planeación, ya que los permisos y licencias se debieron obtener antes del proceso de licitación. Finalmente se solicita remitir a este Órgano Interno de Control, las memorias y los cálculos enunciados.

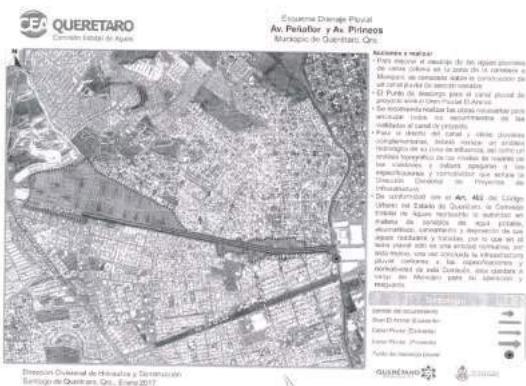
- Trazar en planta al dren el Arroyo a cota 0, descargando al proyecto, sótano de las casas en el punto de llegada.
 - Se solicita que por medio de sus vigías se trate de captar la muestra del escurrimiento en puntos pluvial, con la finalidad de no afectar aguas abajo, teniendo en cuenta que la avenida de arriba, además de las calles con pendiente hacia arriba, por lo que puede causar una cantidad considerable de aguas por ella.

- Poner en planta en cada cambio de dirección las cotas de nivel de terreno, terreno y altura del dren, además de las cotas de longitud y periferia de dicho dren.

Situación que la Dependencia Auditada deberá de aclarar, en el sentido de que envía proyectos a la normativa para revisión, sin los estudios preliminares que den soporte al proyecto presentado; así mismo se detecta caso omiso por parte de la Dependencia Auditada a las observaciones realizadas por la normativa, siendo del conocimiento de la Dependencia Auditada desde el 13/01/2017, y las invitaciones a los contratistas participantes al concurso SOP/2017-0010-1 fueron entregadas el 10/02/2017 incluyendo los planos DP-1/3, DP-2/3, DP-3/3, SC 1/5, SC 2/5, SC 3/5, SC 4/5, SC 5/5 integrado en el expediente técnico con los folios 00032, 00033, 00034, 00035, 00036, 00037, 00038 y 00039, ya que el contratista dentro de su propuesta presenta copia del mismo plano con folios 0143, 0144, 0145, 0146, 0147, 0148, 0149 y 0150 del expediente de concurso. Por lo anterior a razón de la carencia de los estudios preliminares del proyecto pluvial de la obra bajo el contrato No. 2017-0010/9, la Dependencia Ejecutora no cuenta con el Visto bueno de la CEA, quebrantando la normatividad aplicable en
